**Ref.: Condomínio Hanga Roa**  
**Técnico: Vitor Otavio Lucato**

Visita técnica realizada em 09/06/2023 acompanhada pelo Sr. Ronaldo, quando em conjunto, elencamos os serviços a serem priorizados na manutenção dos jardins do Condomínio.

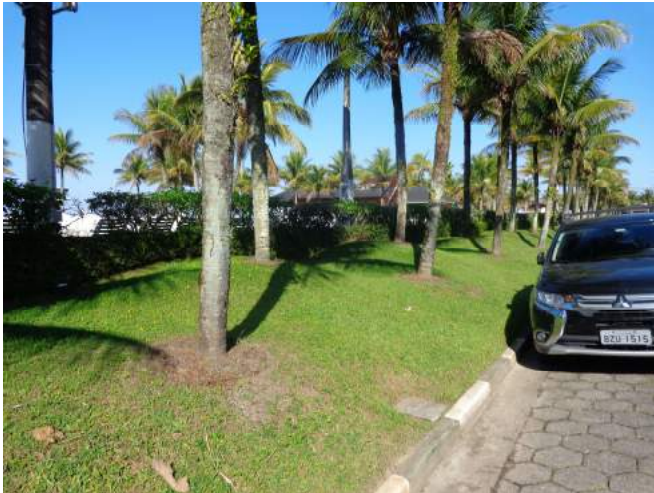
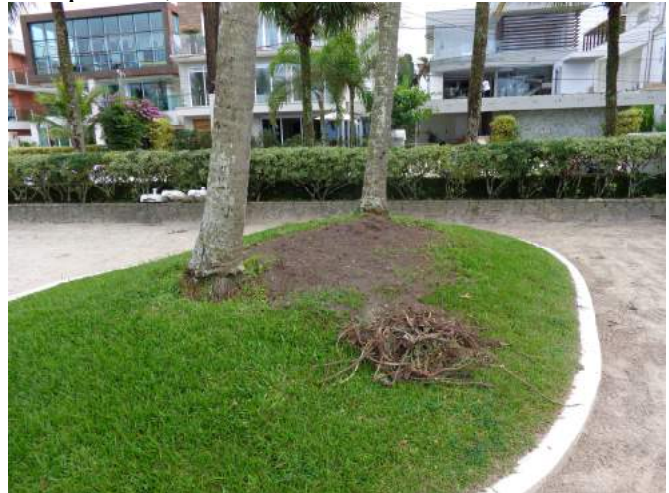
**01 - Foram retirados os coléus do entorno dos coqueiros;**

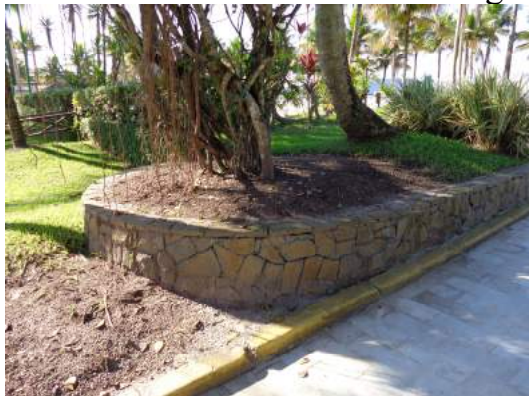
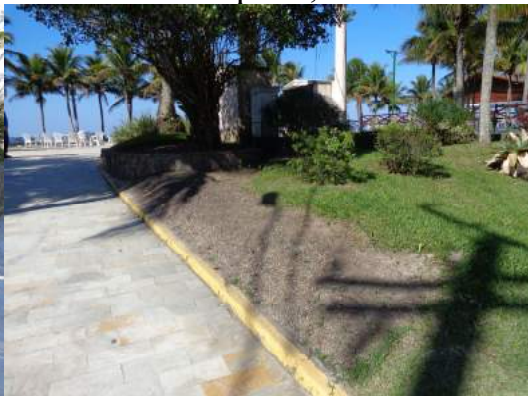
**02 - Foram retirados os canteiros de folhagens da entrada da praia;**

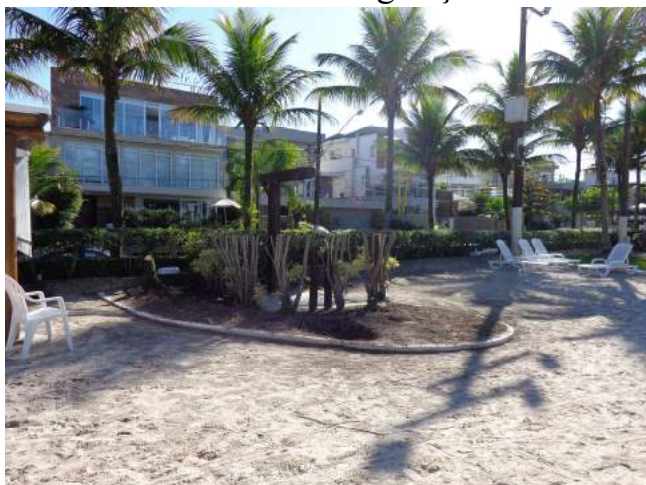
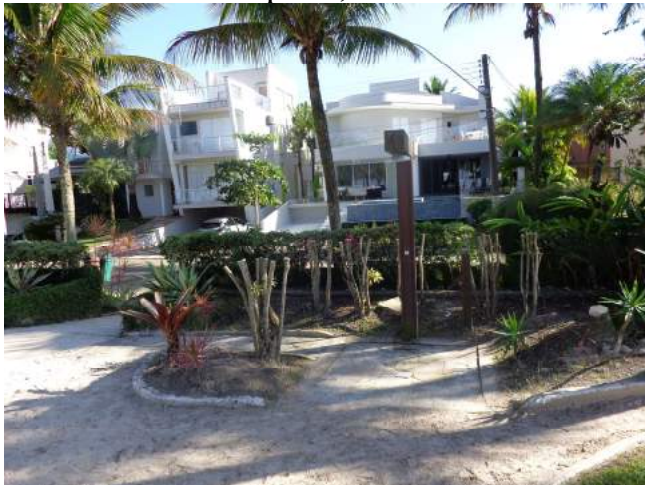
**03 - Poda e retirada da vegetação do entorno dos chuveiros da praia;**

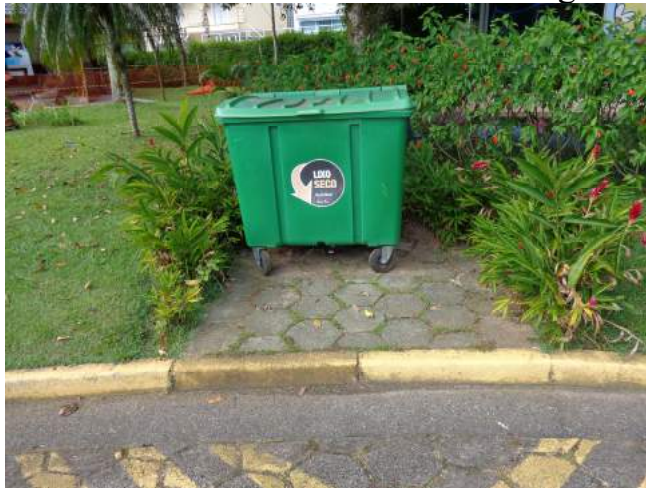
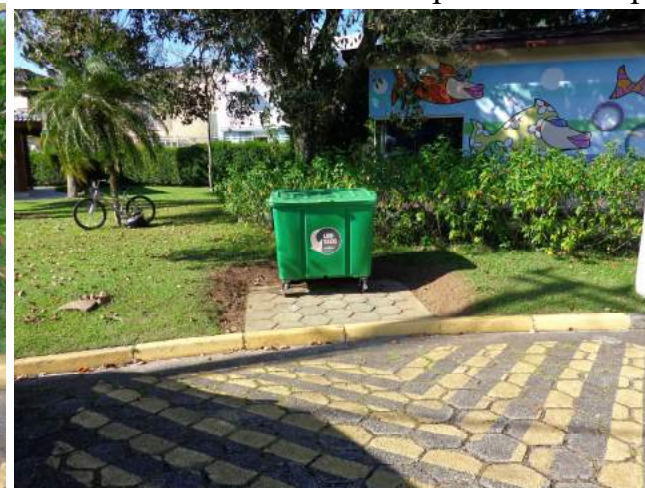
**04 – Foi retirado os canteiros de folhagem floríferas do entorno da lixeira próximo a Capela;**

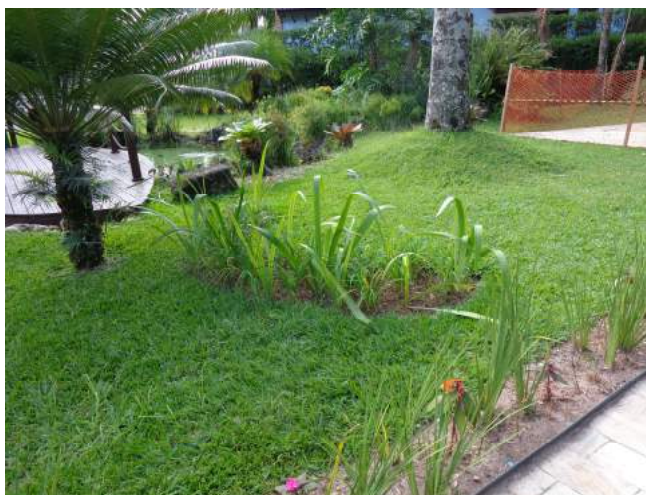
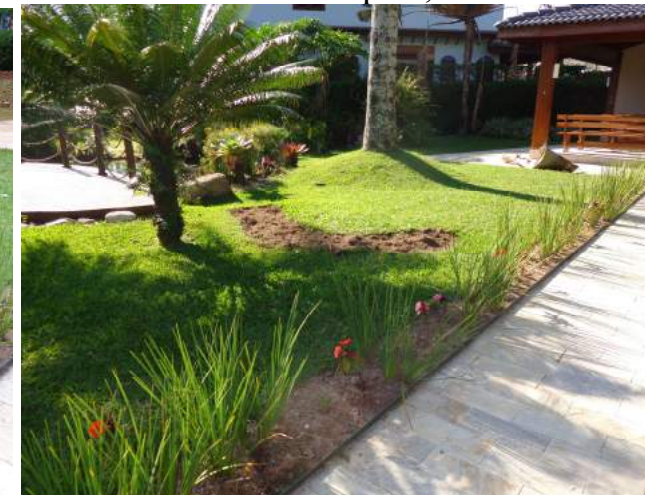
**05 - Foi Retirado os lírios amarelos e neomarcas dos canteiros da Capela;**

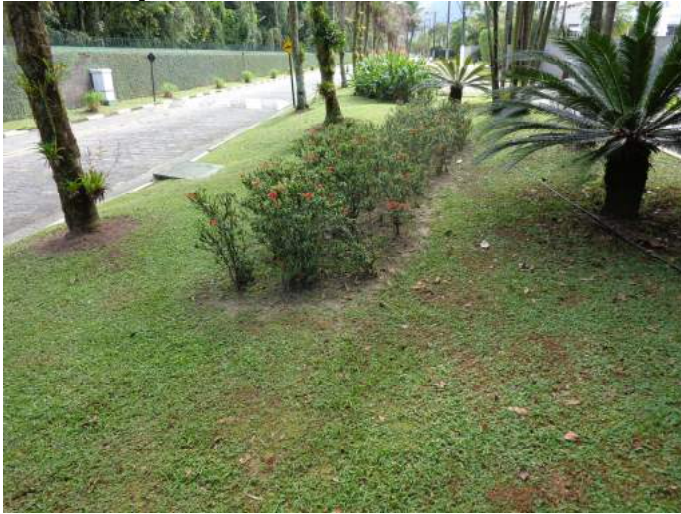
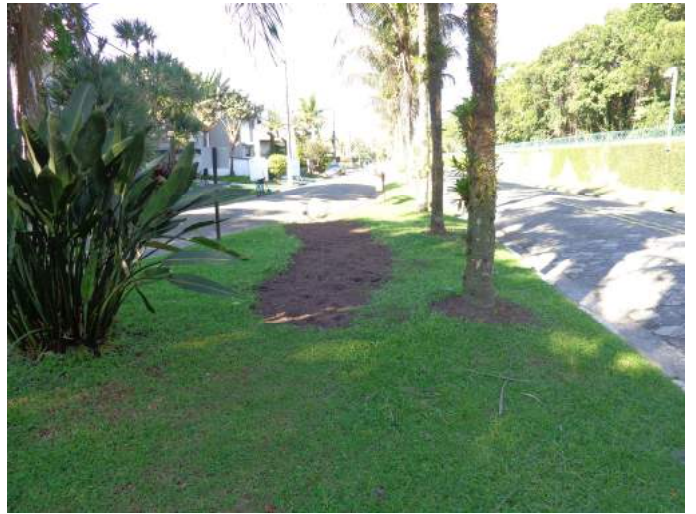
**06 - Bosque** – Foi reirado os canteiros de heliconias e ixoras;

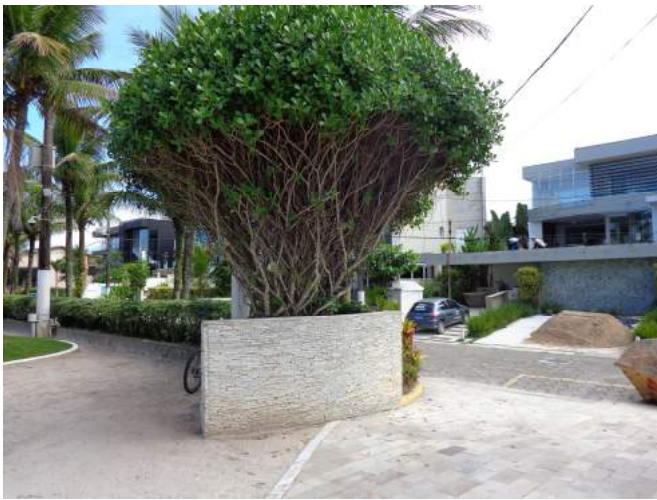
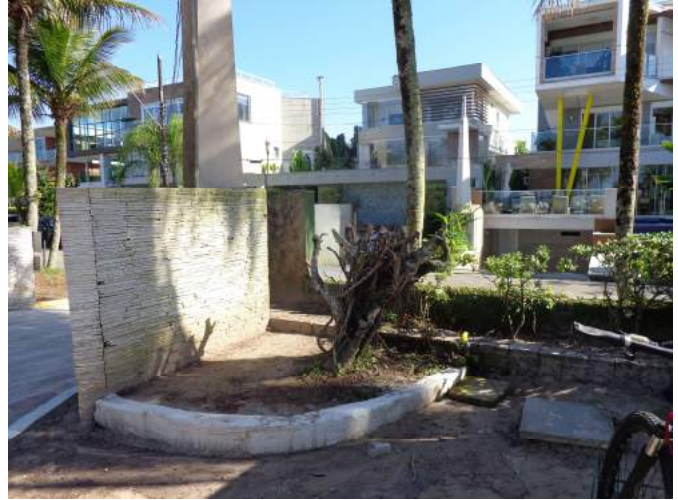
**12 - Praia** - Foram podadas as clusias que tiveram formação de árvoretas;

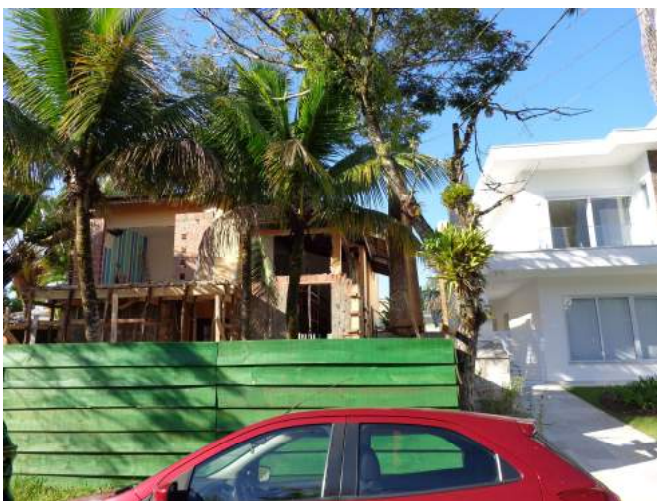
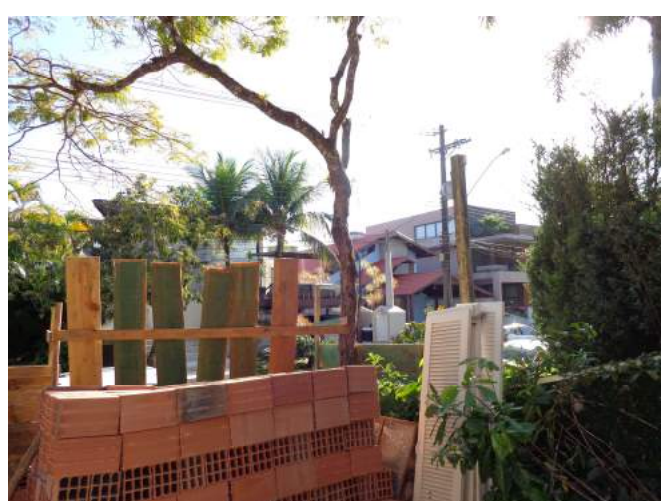
**14 - Casa 189 - Mod.I** - As árvores da área comum são duas sibipirunas, que estão entre tapumes devido a reforma do imóvel.

As árvores estão com poucas folhas e com ramos secos; isso se deve a época do ano, são plantas caducifolias, perdem as folhas entre o outono e inverno. Nossa recomendação é esperar os próximos meses quando esta espécie solta folhas novas, e assim reavaliar as condições fitossanitárias desses indivíduos;

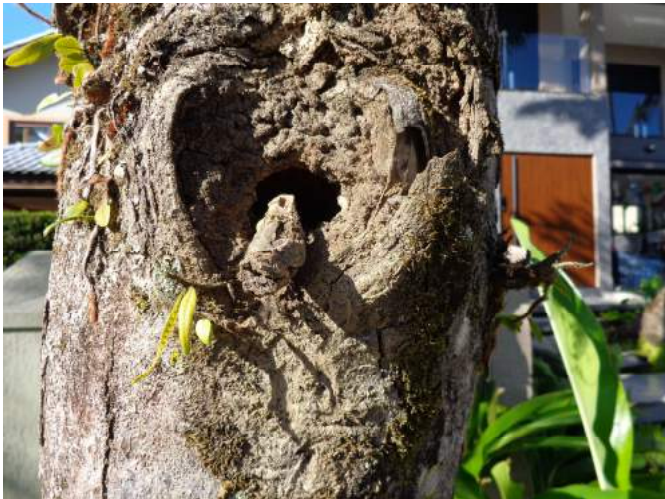
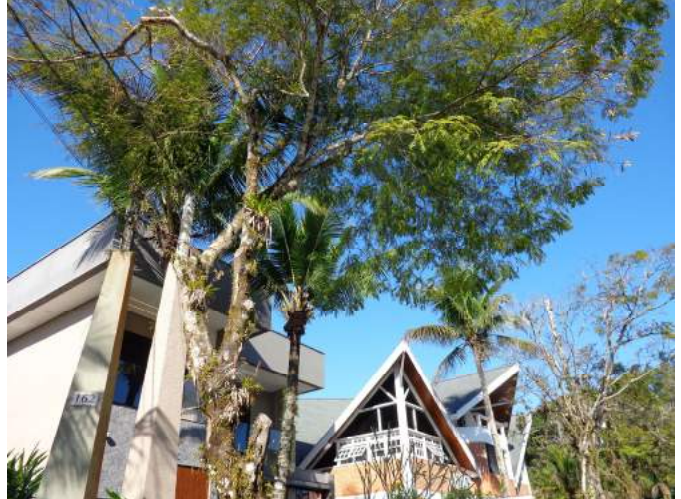
**15 - Casa 163 Mod I** - Trata-se de uma sibipiruna que foi atacada por cupins. A árvore já foi tratada, seu aspecto de ramos secos e sem folhagem se deve a época do ano, esta espécie é caducifolia, perde as folhas nos períodos mais secos do ano, volta a rebrotar assim que retorna as chuvas.

Não há risco iminente de queda desse indivíduo;

Nossa recomendação é esperar o rebrote dessa árvore para avaliar com critério as condições fitossanitárias.

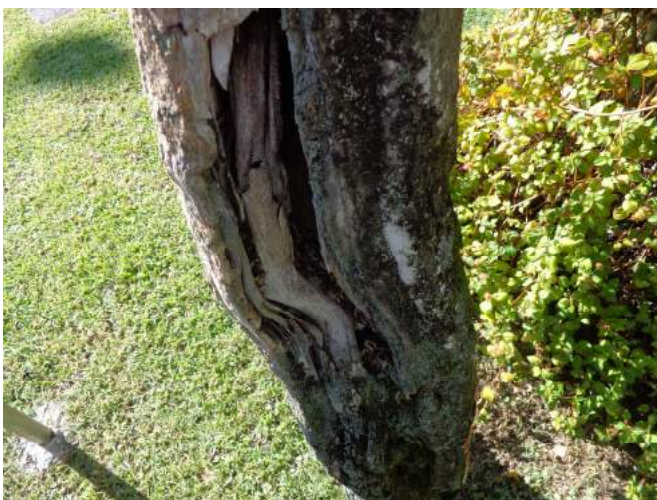
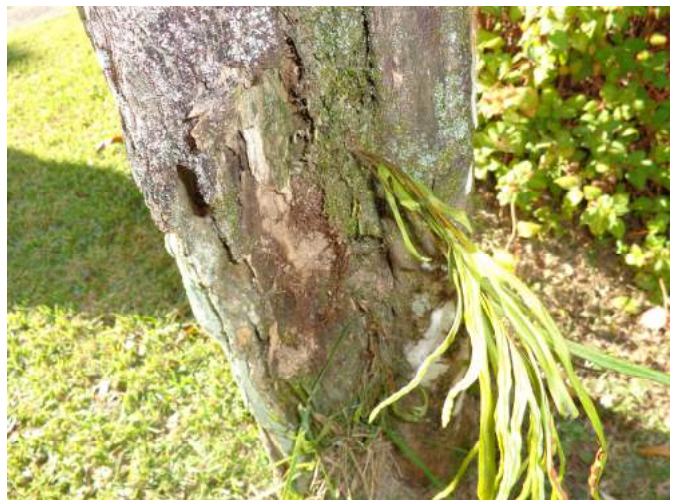
**16 - Casa 157 Mod I** - A árvore é uma sibipiruna que está com a base do tronco comprometida, estando mais de trinta por cento apodrecido, nessas condições pode tombar em dias de chuvas e ventos forte.

Nossa orientação nesse caso é a substituição por espécie de menor porte e mais adaptada ao local (Jasmim do Caribe)
