Ref.: Condomínio Hanga Roa
Técnico: Vitor Otavio Lucato

Visita técnica realizada em 06/07/2023 acompanhada pelo Sr. Ronaldo, quando em conjunto, elencamos os serviços a serem priorizados na manutenção dos jardins do Condomínio.

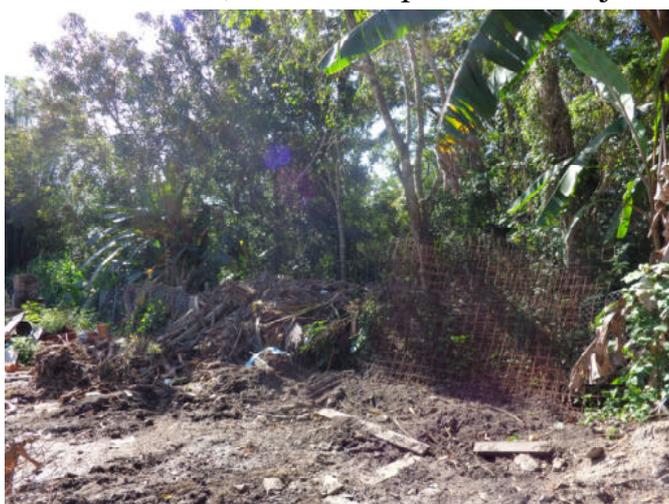
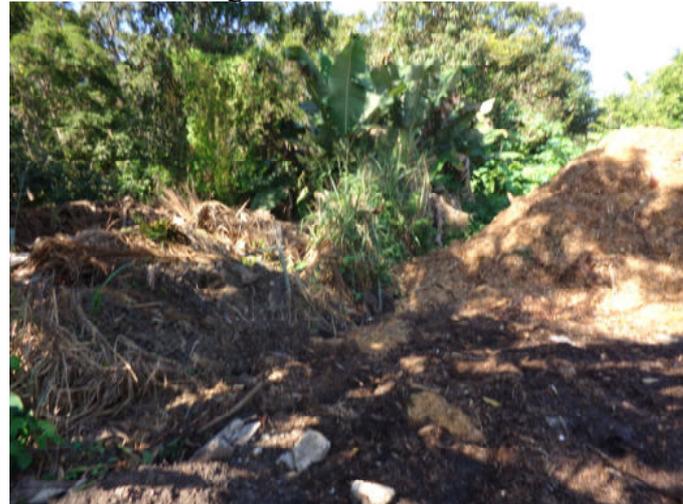
10 - **Área da compostagem** - Como as folhas dos coqueiros não são trituradas pela máquina, não devem ser descartadas jogando no terreno vizinho. Elas devem ser recolhidas e dado destino correto, colocando para descarte junto com resíduo orgânico;

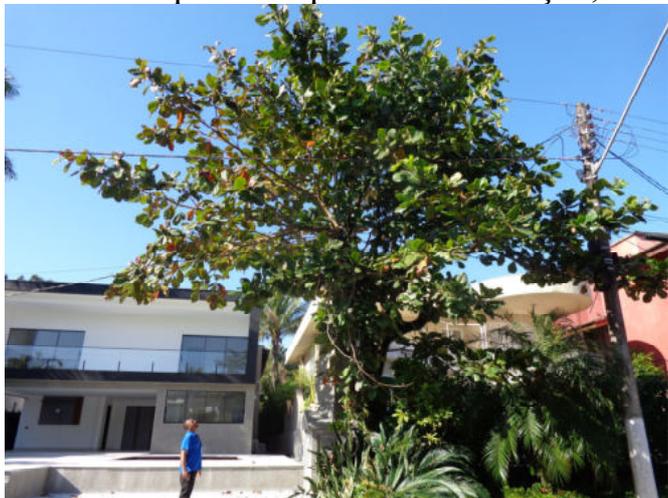
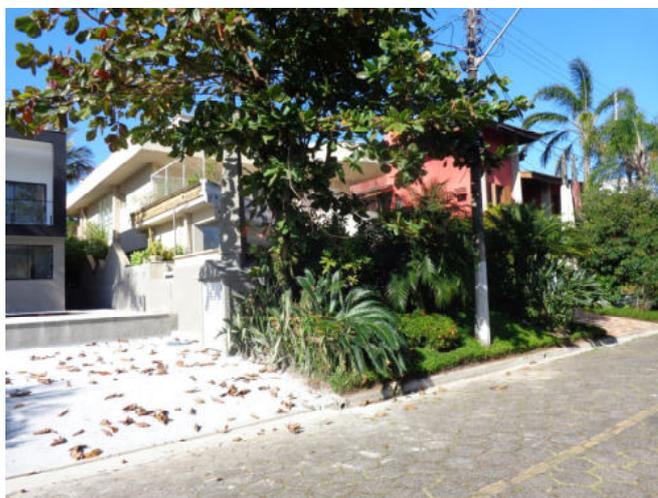
12 - **Mod. III - casa 03 - 04** - A árvore da arborização urbana é um chapéu de sol, que vegeta bem, mas que não foi possível identificar ataque de cupins;
A orientação é fazer uma barreira química para eliminar possível cupinzeiro e executar poda dos ramos que estão próximos da fiação;

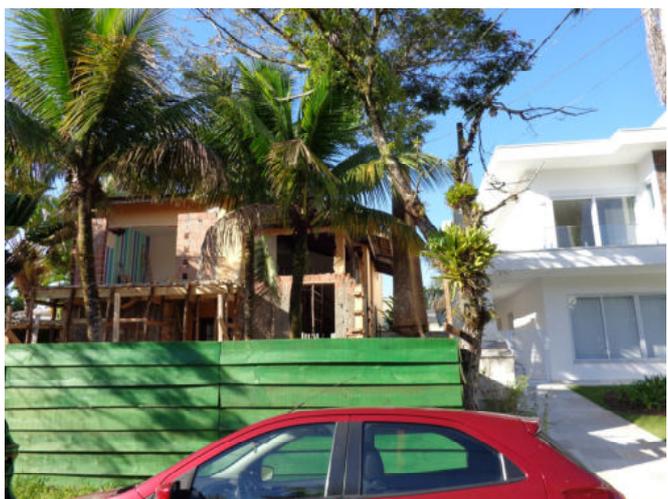
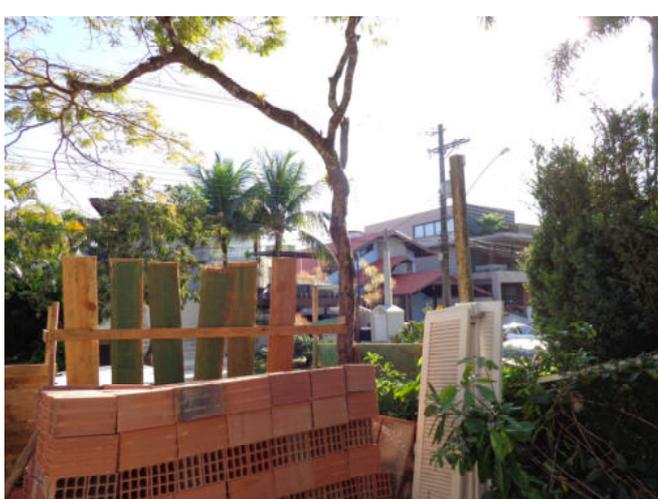
13 - **Casa 189 - Mod.I** - As árvores da área comum são duas sibipirunas, que estão entre tapumes devido a reforma do imóvel.
As árvores estão com poucas folhas e com ramos secos; isso se deve a época do ano, são plantas caducifolias, perdem as folhas entre o outono e inverno. Nossa recomendação é esperar os próximos meses quando esta espécie solta folhas novas, e assim reavaliar as condições fitossanitárias desses indivíduos;

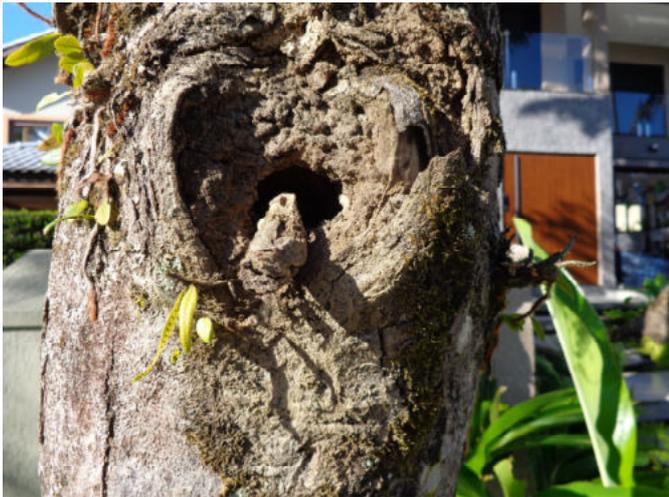
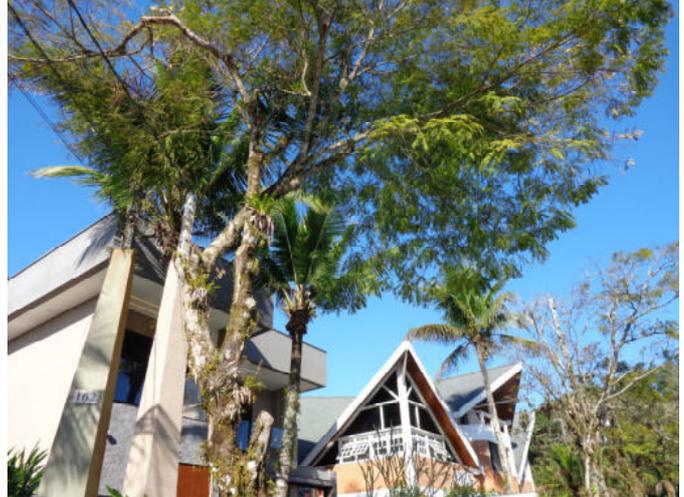
14 - Casa 163 Mod I - Trata-se de uma sibipiruna que foi atacada por cupins. A árvore já foi tratada, seu aspecto de ramos secos e sem folhas se deve a época do ano, esta espécie é caducifolia, perde as folhas nos períodos mais secos do ano, volta a rebrotar assim que retorna as chuvas.

Não há risco iminente de queda desse indivíduo;

Nossa recomendação é esperar o rebrote dessa árvore para avaliar com critério as condições fitossanitárias.
