**Ref.: Condomínio Hanga Roa**  
**Técnico: Vitor Otavio Lucato**

Visita técnica realizada em 04/08/2022 acompanhada pelo Sr. Ronaldo, quando em conjunto, elencamos os serviços a serem priorizados na manutenção dos jardins do Condomínio.

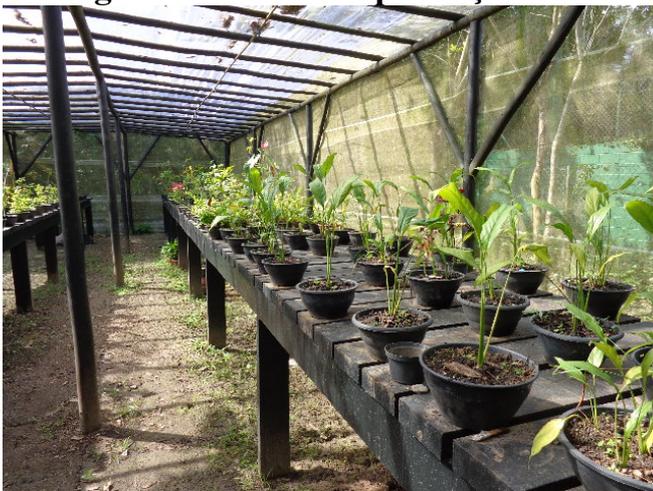
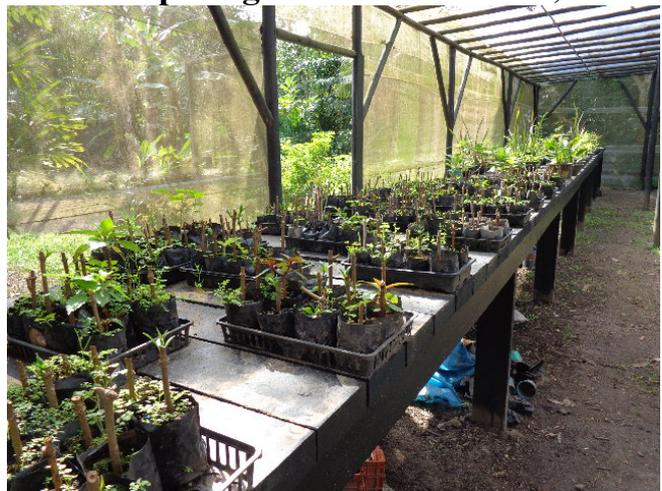
**Vista geral: Viveiro em produção e das leiras de compostagem no dia da visita;**

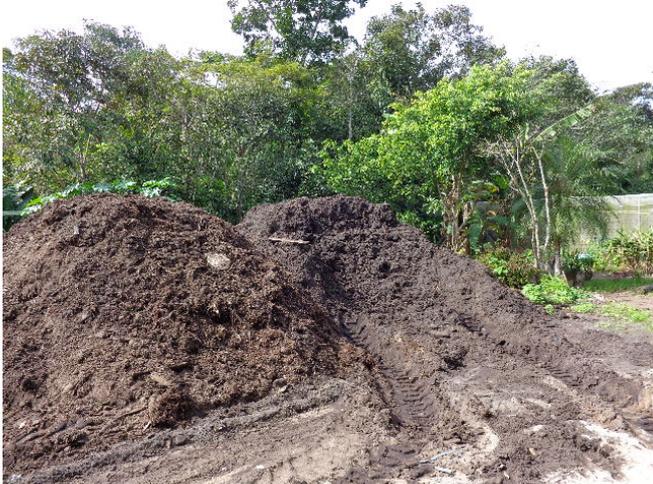
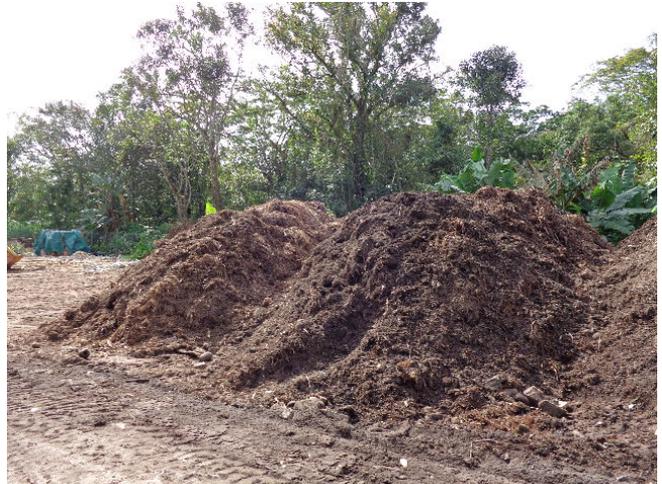
**Leiras de composto**

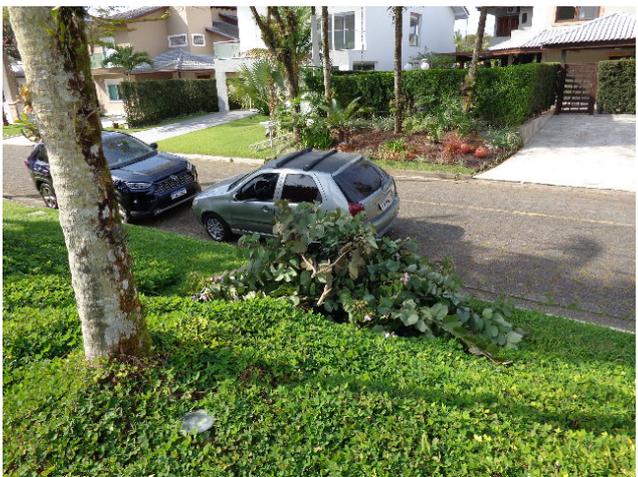
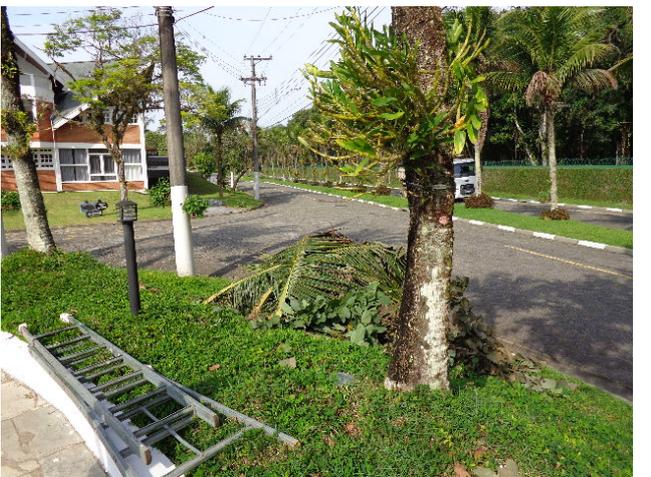
**02- Clube – Todas as árvores e plameiras estão sendo podadas e retirada as folhas secas das palmeiras;**

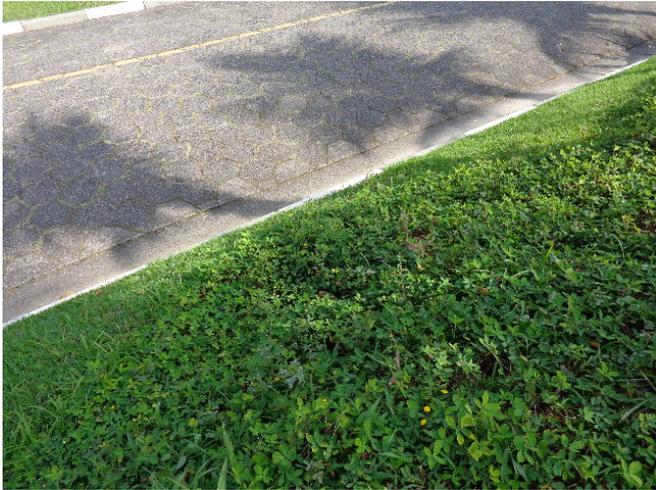
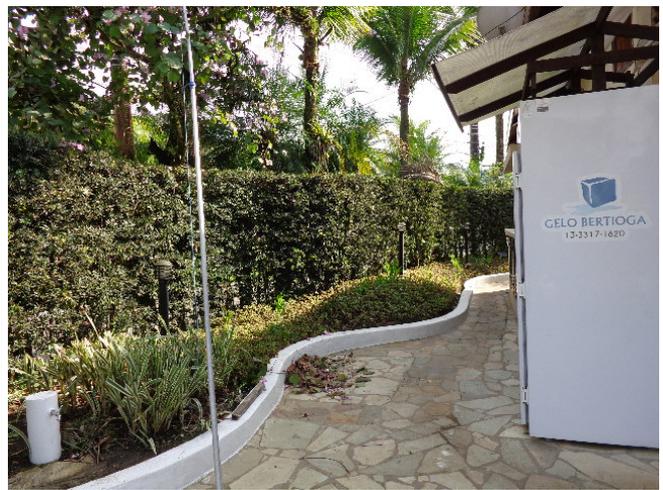
**03** – A grama amendoim plantada no barranco do clube, está estiolada, o que é comum depois de crescer, formando ramos longos e sem vegetação, basta um corte radical para a mesma volte a rebrotar e ficar esteticamente bonito;

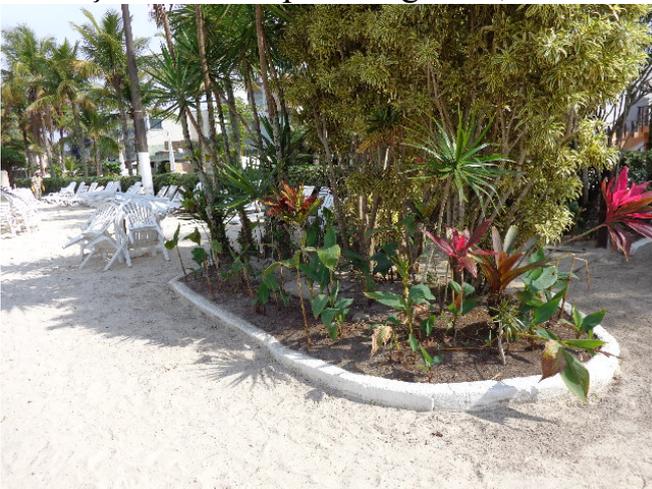
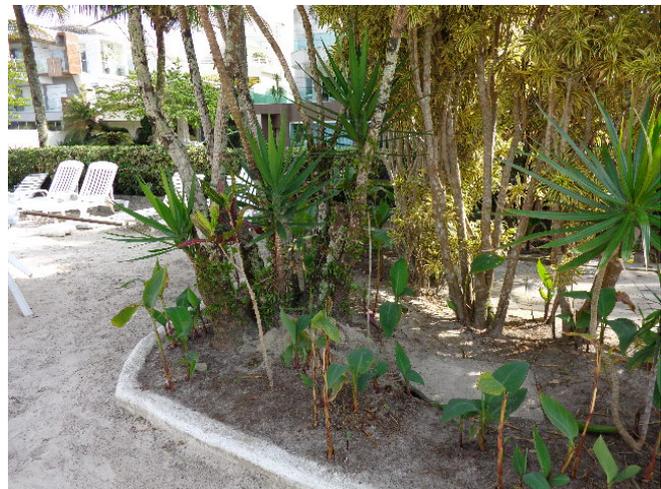
**Praia – 11- Todos os canteiros foram limpos e despraguejados e estão prontos para receber adubação com composto orgânico;**

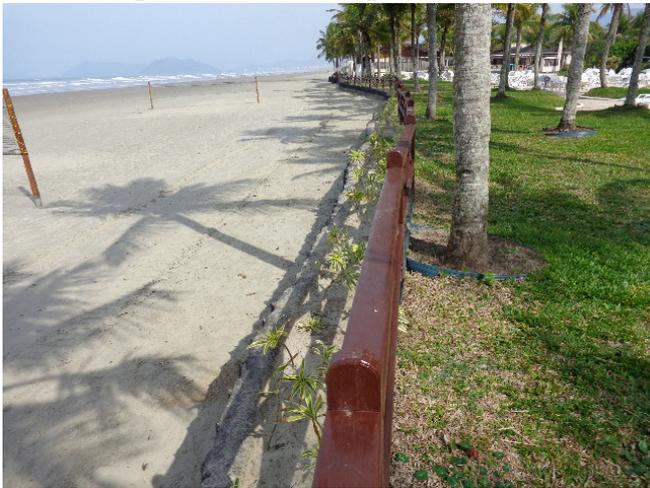
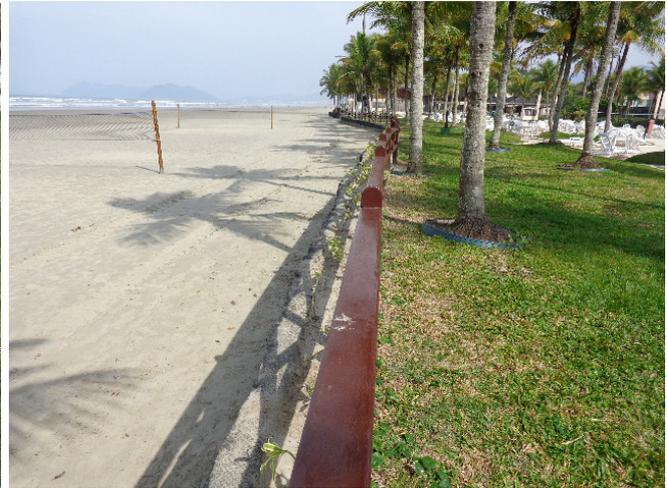
**12** – Com a subida da maré a água salgada queimou muitas plantas e o gramado, também no inverno por ser mais seco e os ventos danificam muito as plantas, regas e adubações são muito importantes nesse periodo;

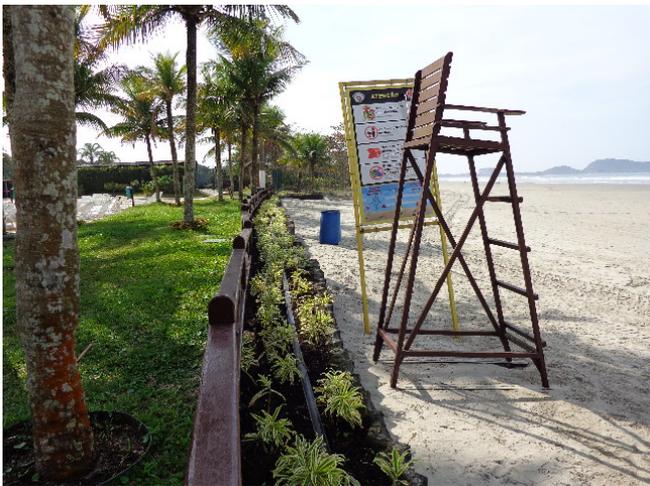
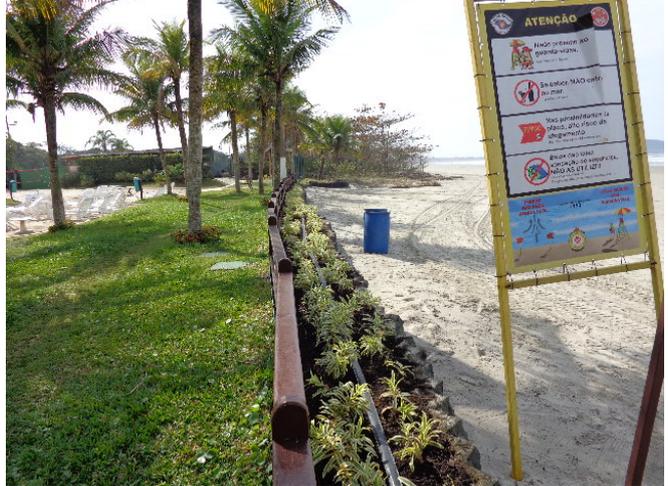
Após a adubação e regas;

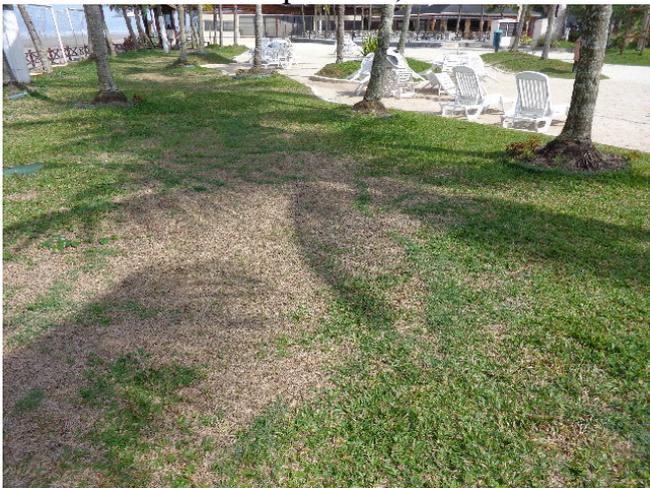
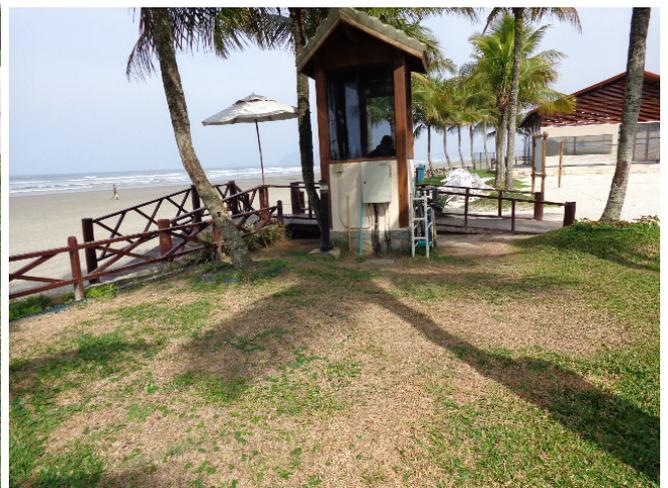
Áreas a serem recuperadas;

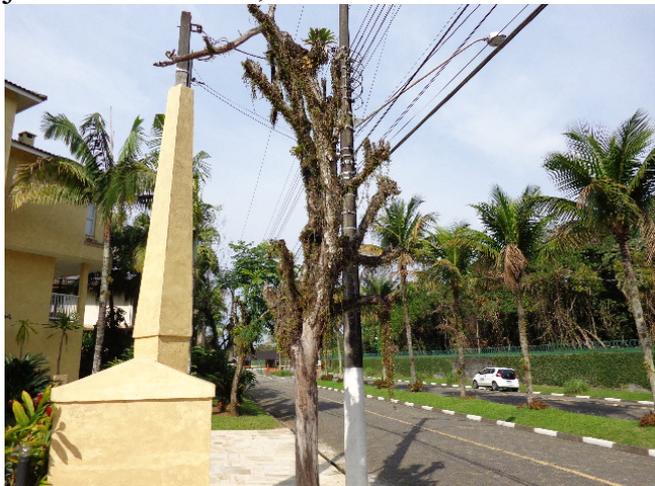
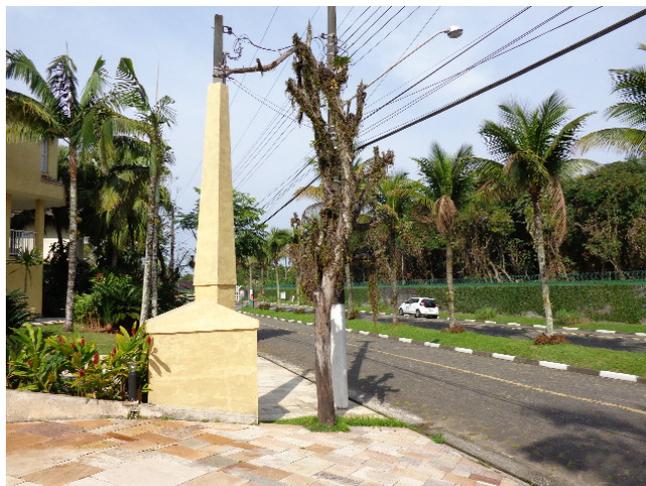
**AV. Hanga Roa casa 173** – Retirar árvore que está morta e substituir por uma muda de jasmim do caribe;

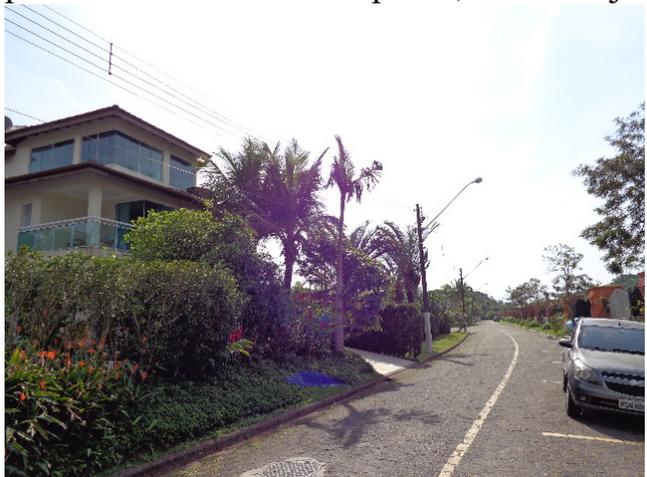
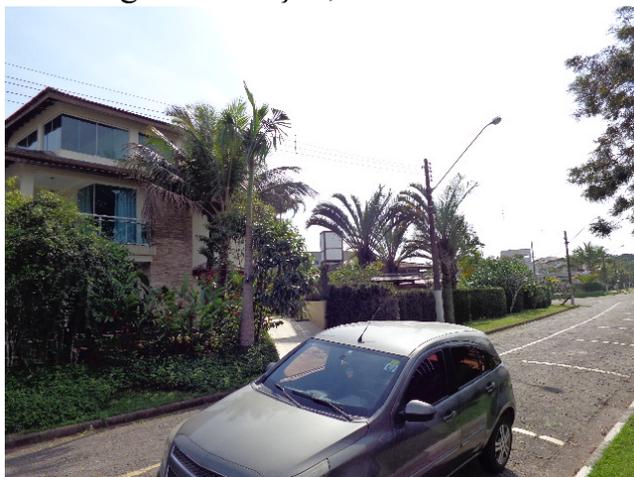
**Mod II - casa 175** – Passagem dos Mecas – Foi plantado uma palmeira sob a fiação, palmeiras não tem como podar, a mesma já esta atingindo a fiação;

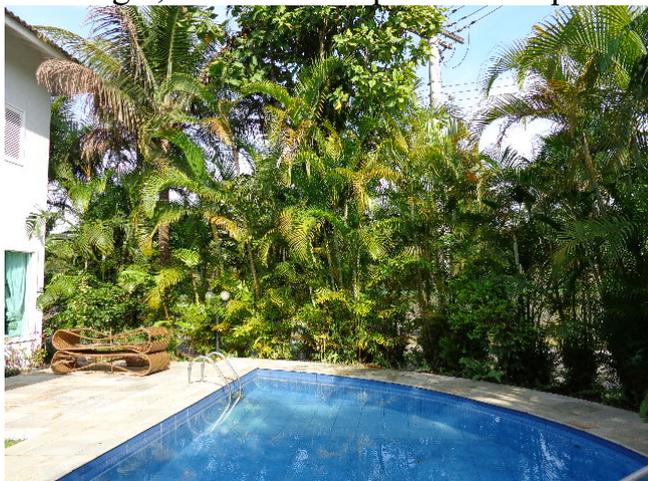
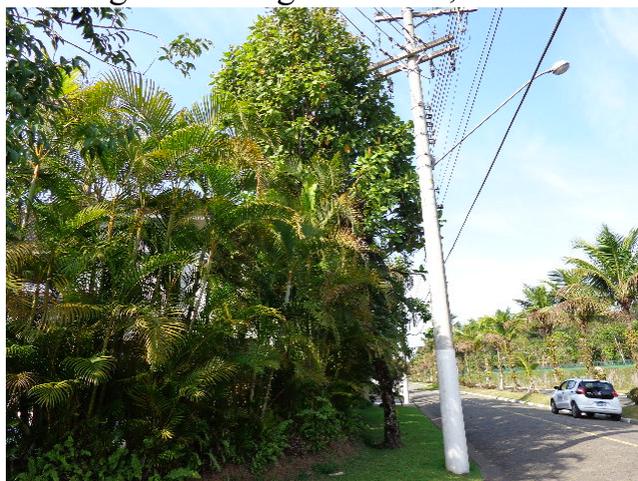
**Av. Hanga Roa – casa 46** – Na frente da residencia muito próximo da piscina tem duas árvores (*Triplares brasiliensis*) que estão com grande porte, tb uma cerca viva de palmeiras (arecas bambu) toda essa vegetação tem raízes muito forte, principalmente as palmeiras que podem estar danificando a piscina.

Nossa orientação para o Srs Santos e Ronaldo, foi para que que comunicassem ao proprietário, que o melhor é fazer uma trincheira entre as plantas e a piscina de aproximadamente 0,50m de profundidade por 0,20m de largura e fizesse uma barreira física com uma manta de bidin.

Qto a podas das árvores por estar atingindo a fiação, é de responsabilidade da concessionária de energia, dado o risco que oferece qdo não é desligado a energia no local;

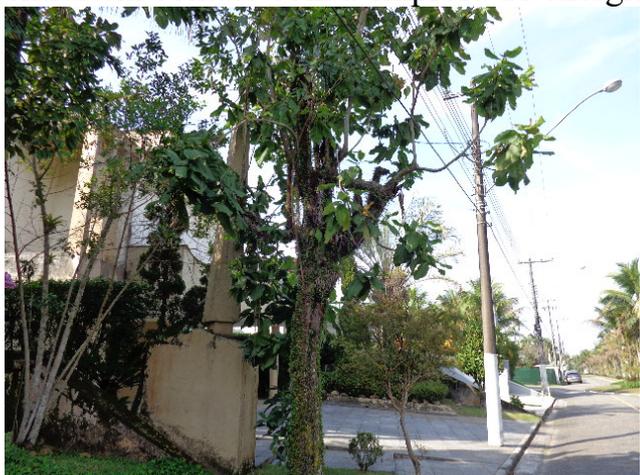
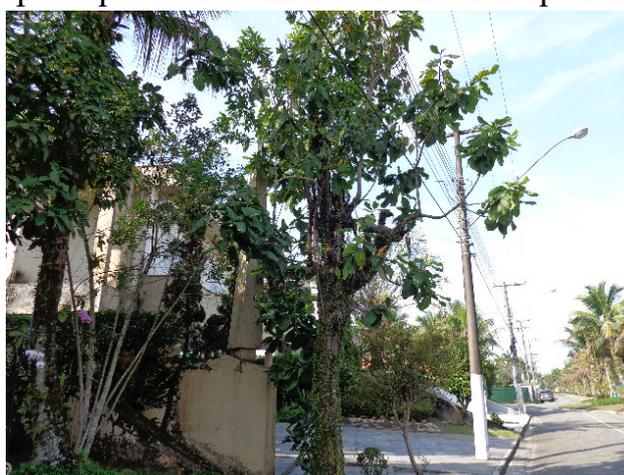
**Av. Hanga Roa entre casa 46 e 47** – Árvore da rua também uma triplares, foi podada totalmente fora da técnica, poda feita pela concessionária de energia, é uma árvore de copa colunar, foi deixado tocos de galhos que estão rebrotando e atingindo a fiação, é preciso entrar em contato com a empresa de energia para que os trabalhos tenham mais qualidade;
