**Ref.: Condomínio Hanga Roa**  
**Técnico: Vitor Otavio Lucato**

Visita técnica realizada em 03/11/2022 acompanhada pelo Sr. Ronaldo, quando em conjunto, elencamos os serviços a serem priorizados na manutenção dos jardins do Condomínio.

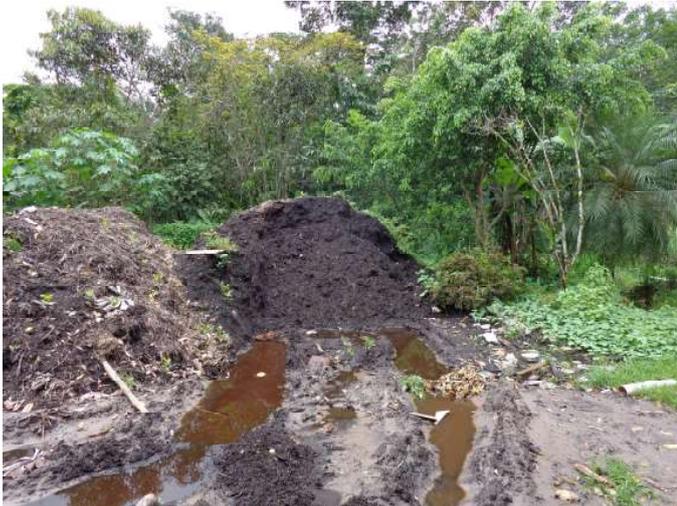
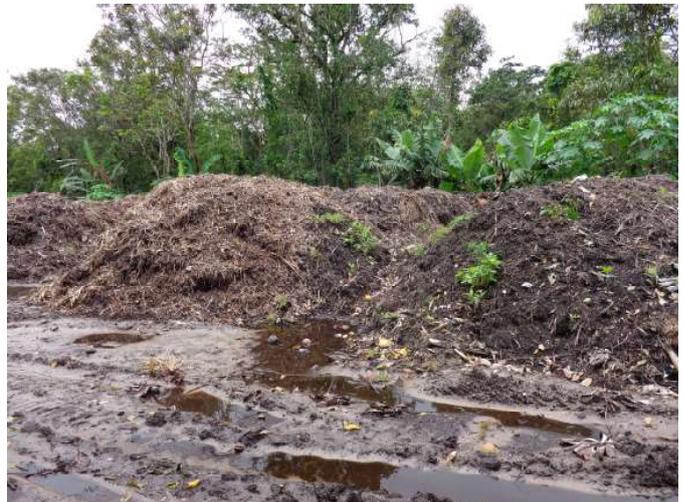
**Vista geral: Viveiro em produção e leiras de compostagem no dia da visita;**

Leiras bem curadas e prontas e outras em maturação;

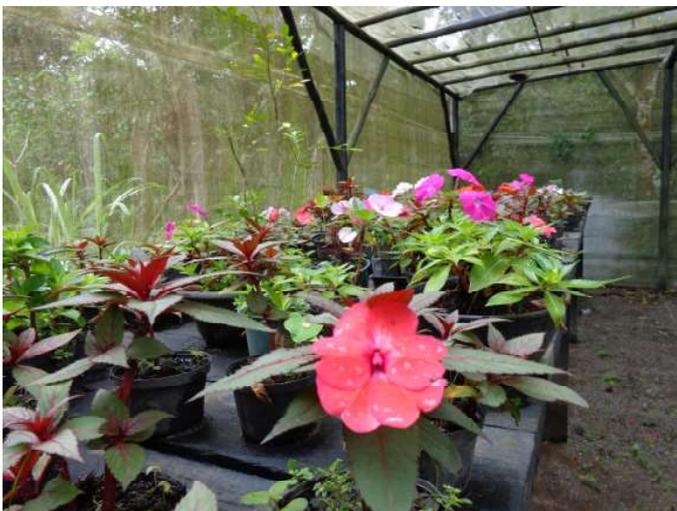
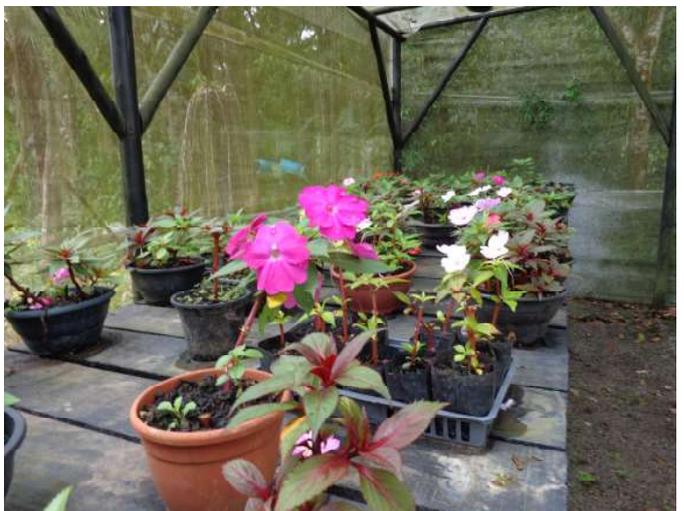
Viveiro com produção de floríferas (impatiens)

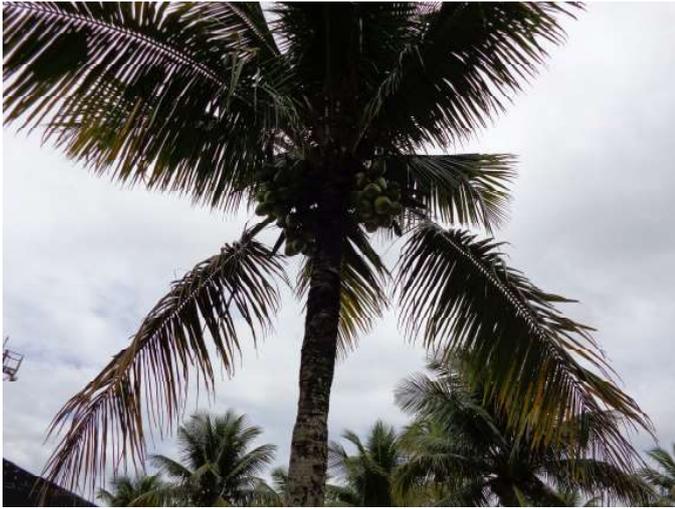
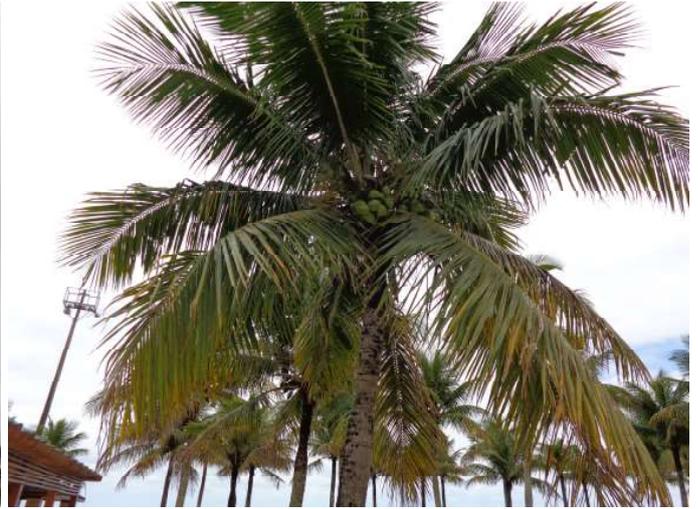
Coqueiros com cachos de frutos;

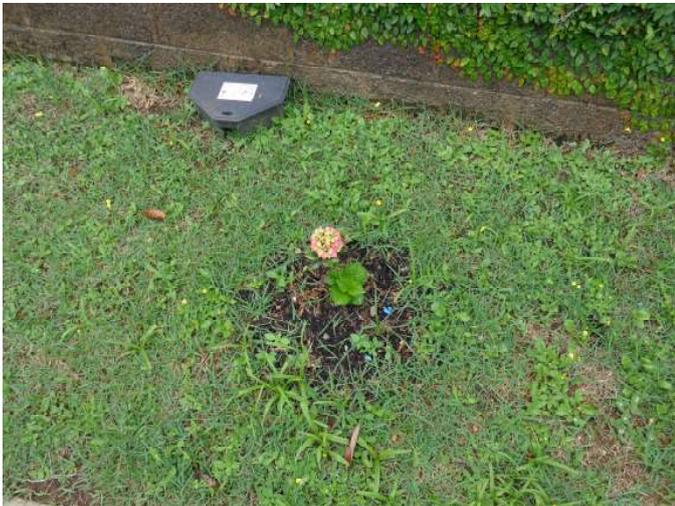
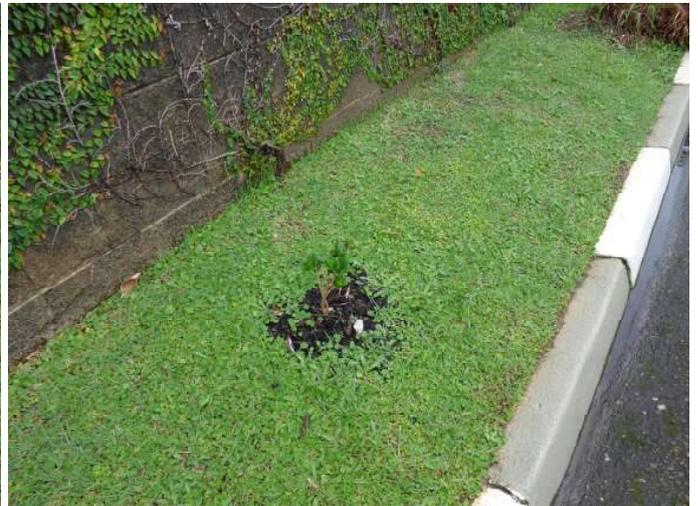
Mudas de hortênsias recém-plantadas iniciando floração mesmo fora de época;

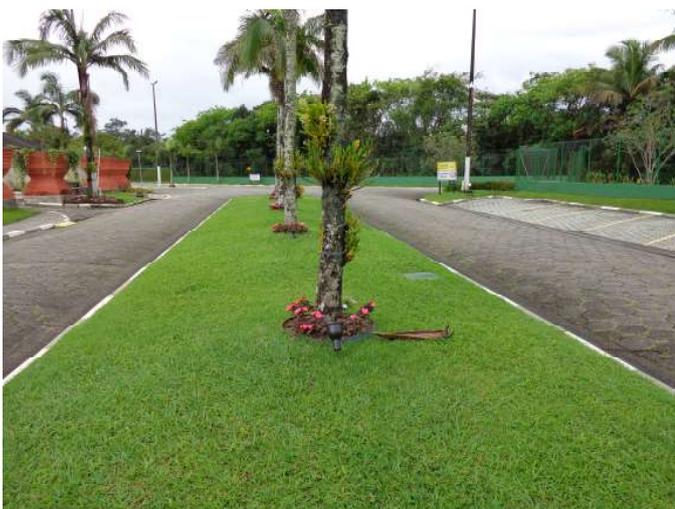
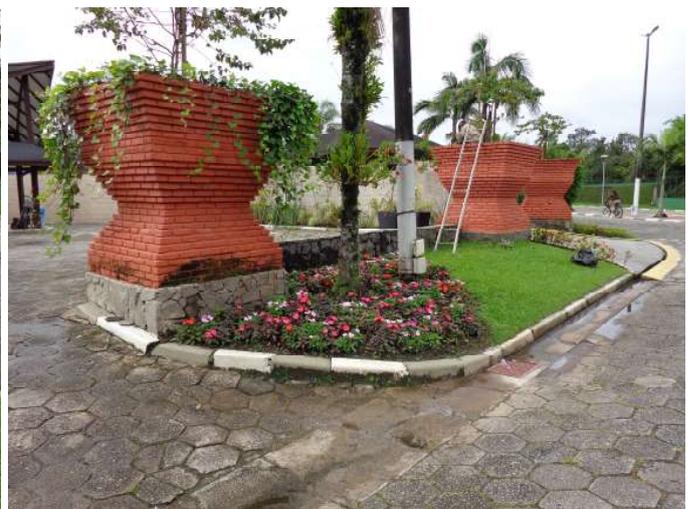
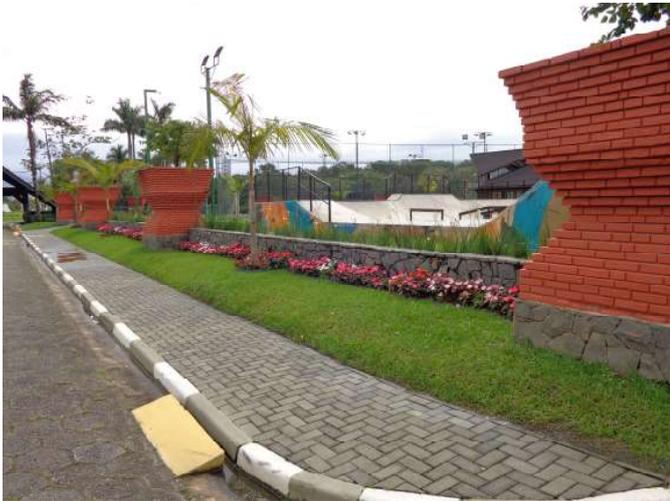
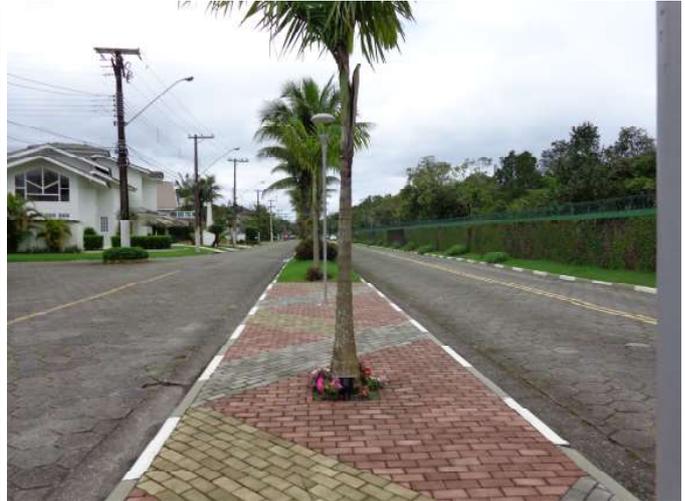
**01** - Plantio de mudas de Impatiens na base dos coqueiros e canteiros;

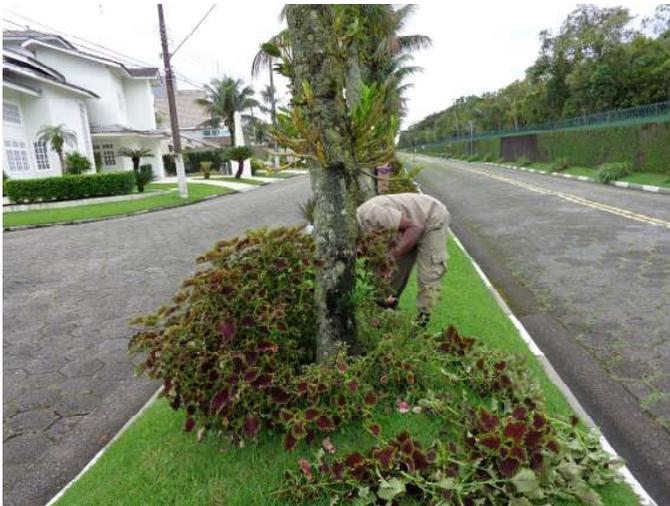
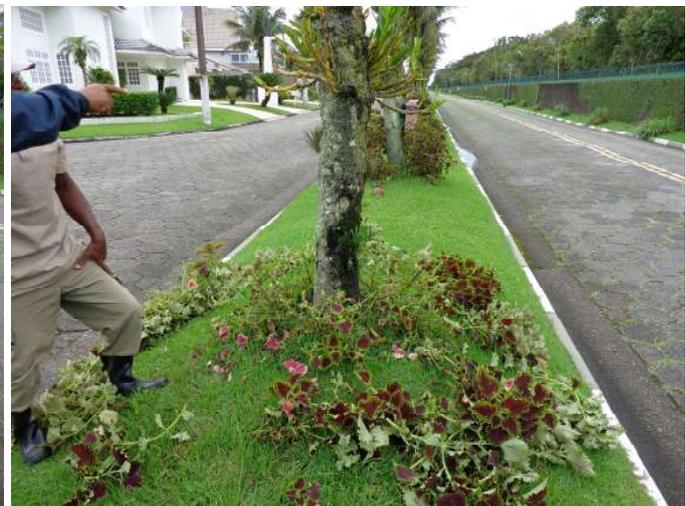
**02 - Podas das mudas de coléus** - São plantas bi anuais, após dois anos começam a estiolar e entram em degeneração, sendo necessária as podas;

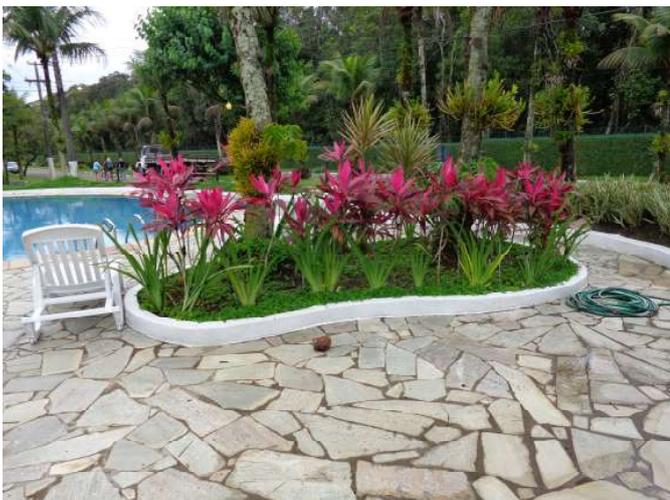
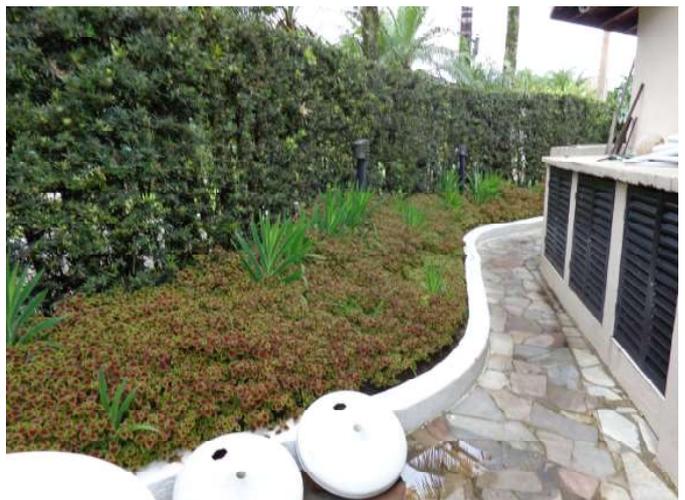
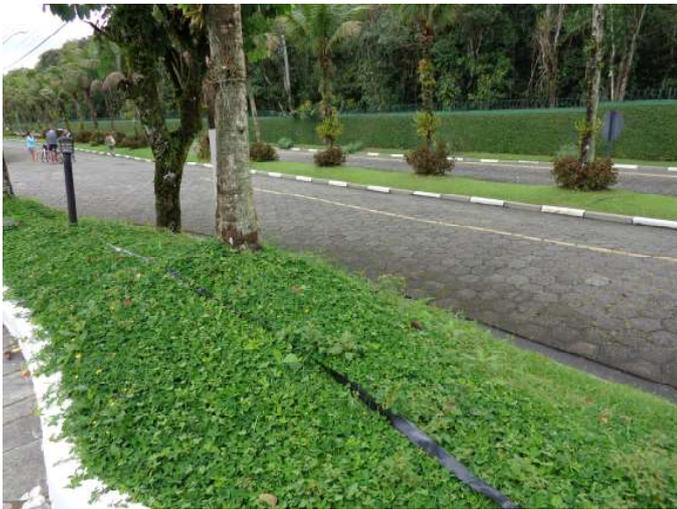
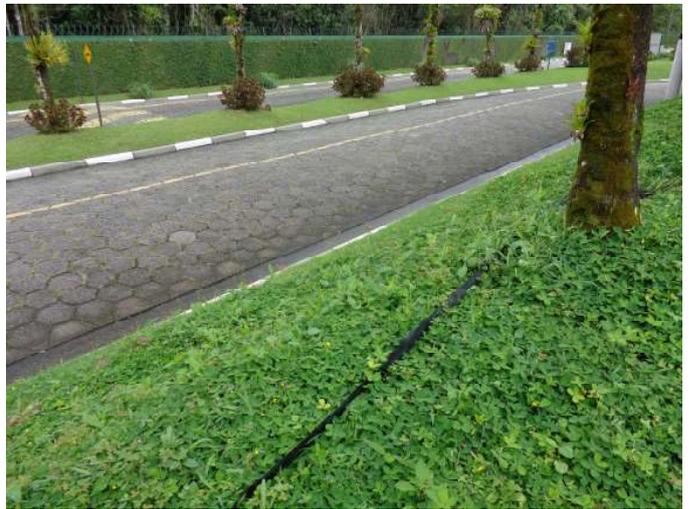
**03 - Clube** - Todas as áreas estão bem cuidadas, sendo necessário o despraguejamento da grama amendoim;

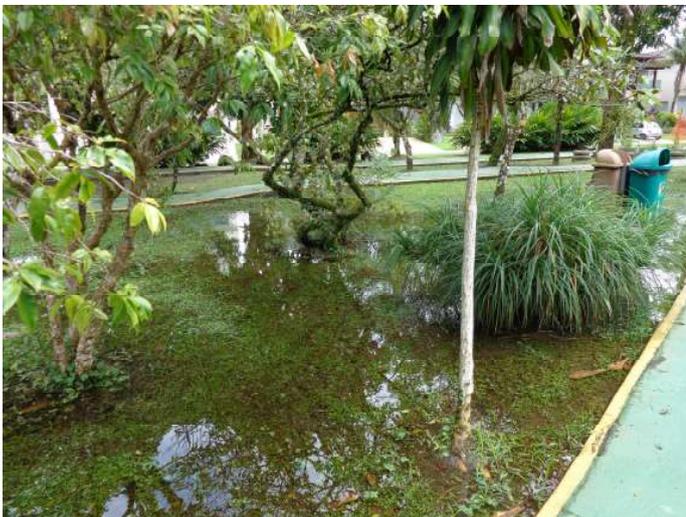
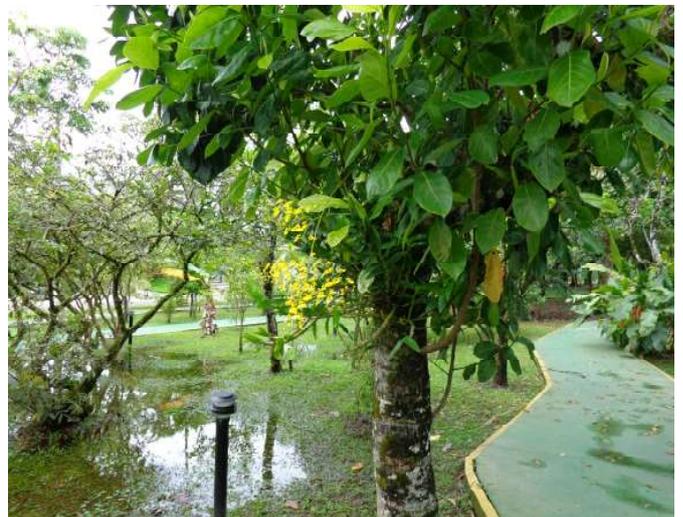
**04 - Bosque** - Áreas encharcadas devido ao excesso de chuvas, quando as folhas são mantidas no solo a permeabilidade deste aumenta muito; devido as muitas reclamações da manutenção das folhas sobre o solo, as mesmas foram retiradas;

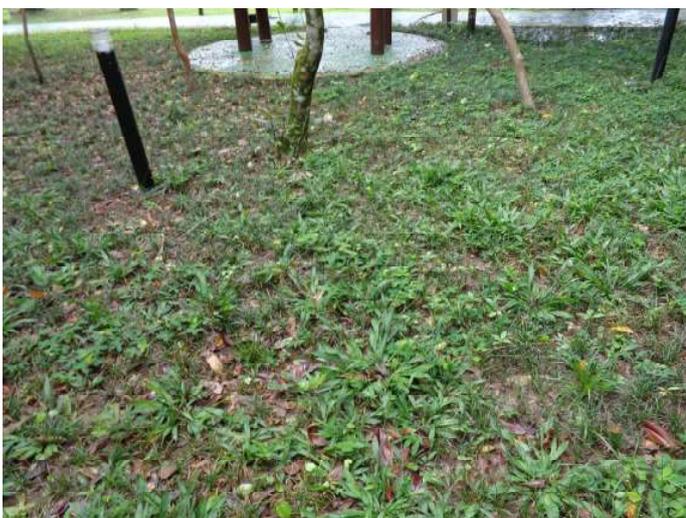
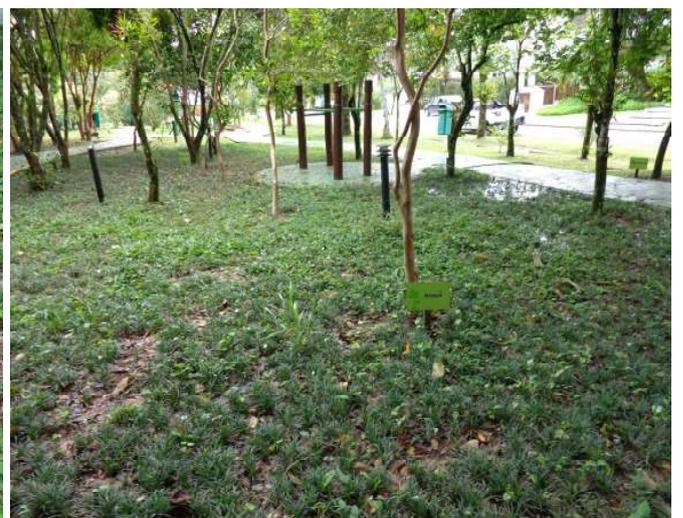
**05 - Despraguejar as forrações;**

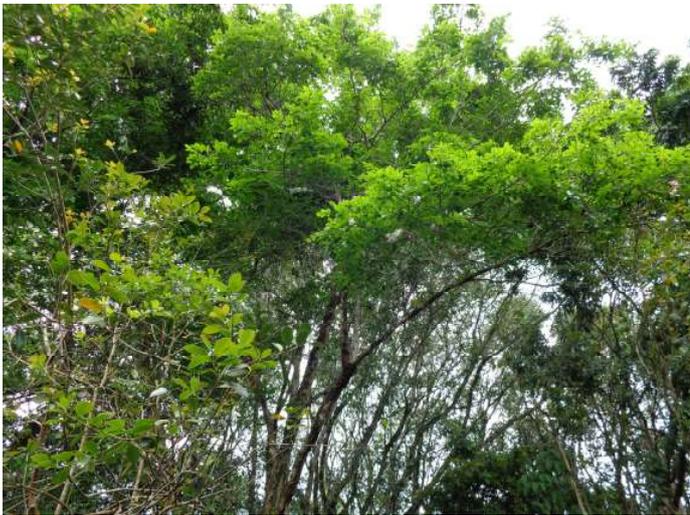
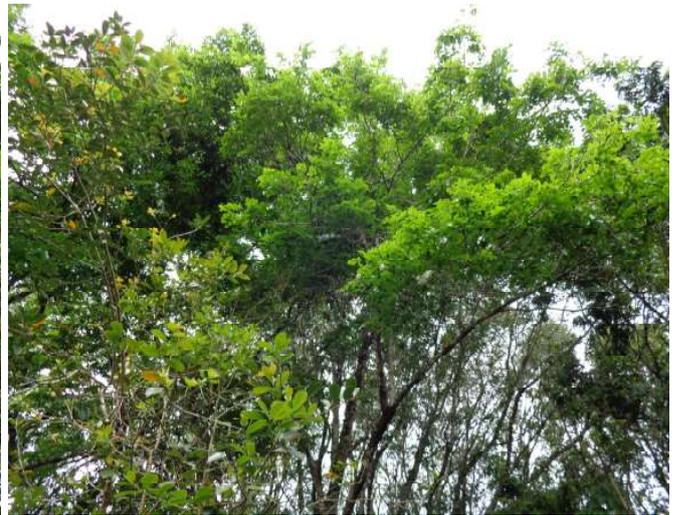
**06 -** Algumas árvores estão com ataque de cigarrinhas, o que provoca uma secreção melada e escorregadia, não causam grandes danos às plantas e são temporárias. A orientação foi a de ser Befetuar a limpeza do calçamento uma vez por dia;

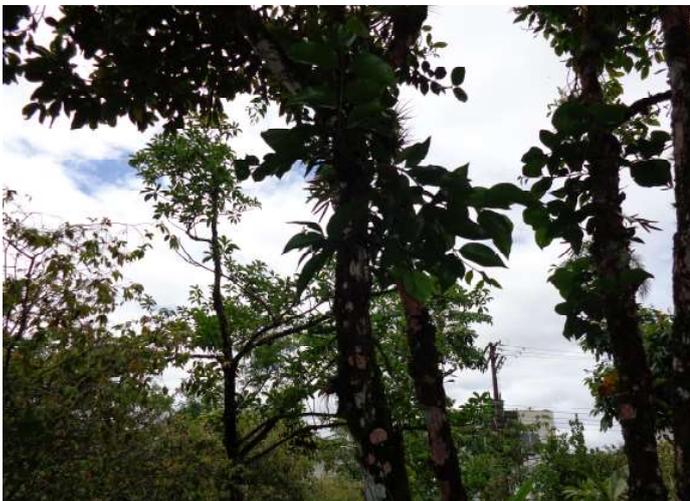
**07 - Retirar pragas (ervas de passarinho) que estão parasitando as árvores no bosque;**

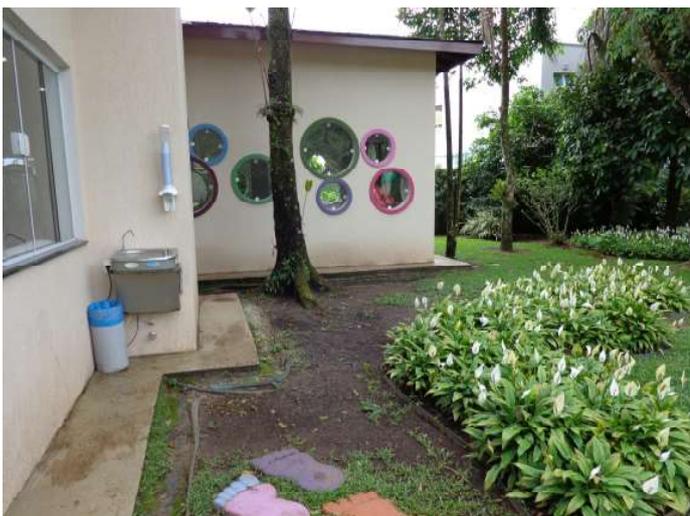
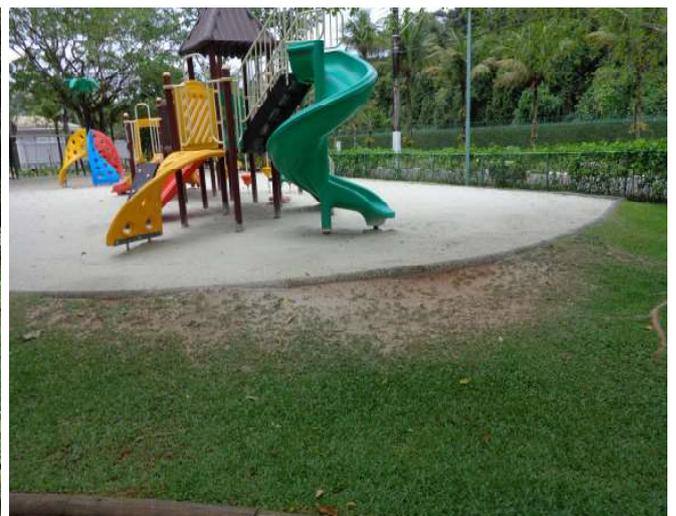
**08 - Playgrond - Continuar a colocar composto orgânico em áreas sem vegetação;**

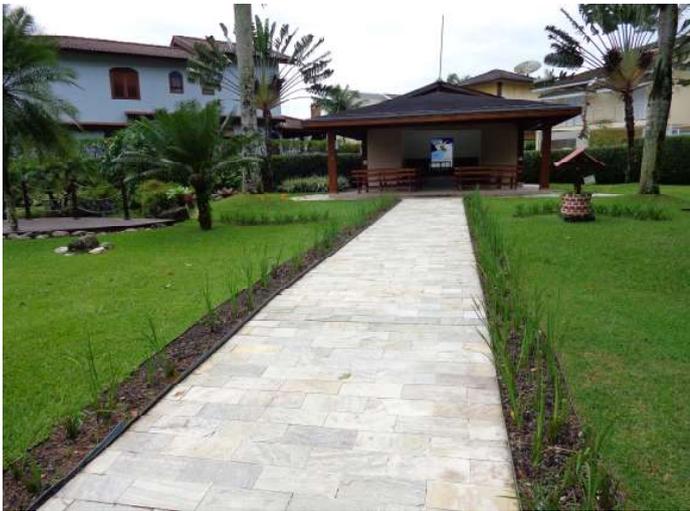
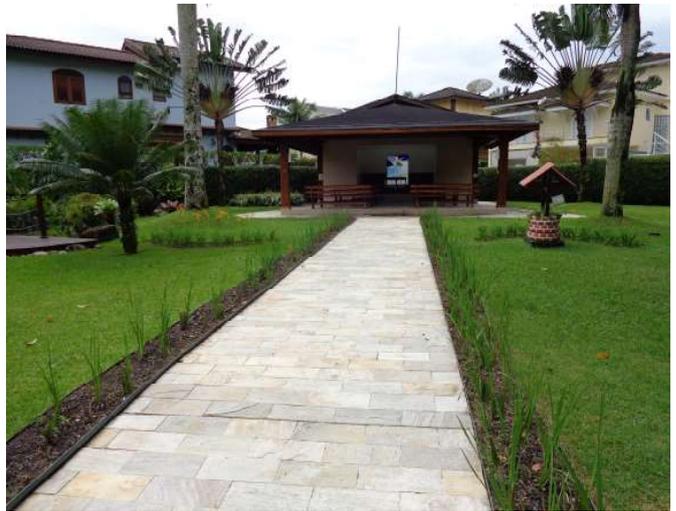
**09 - Capela - Plantar mudas de impatiens entre as moréias;**

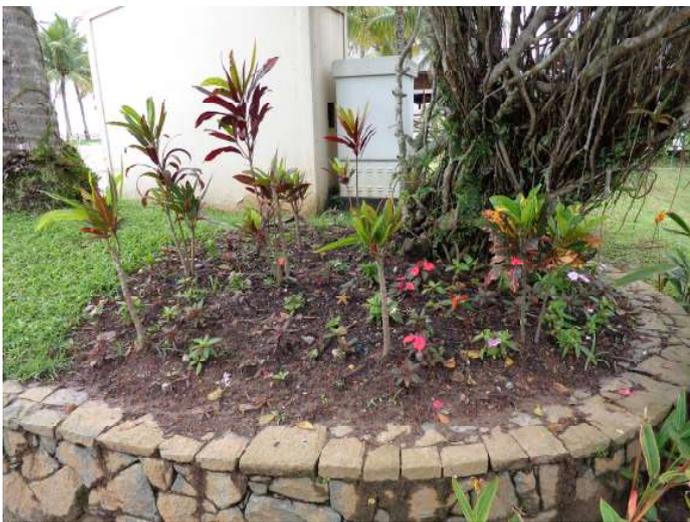
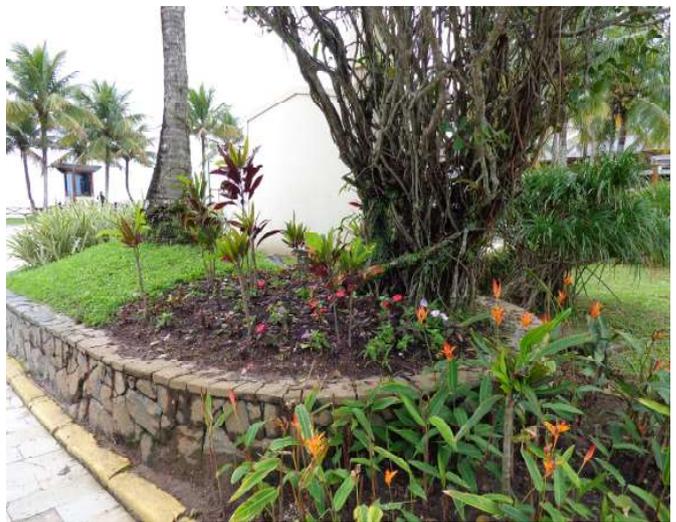
**10 - Praia** - Continuar o plantio de impatiens nos canteiros da entrada da praia;

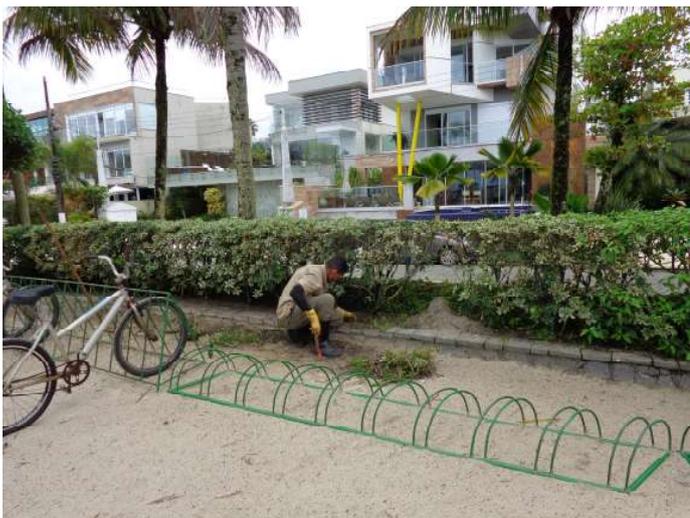
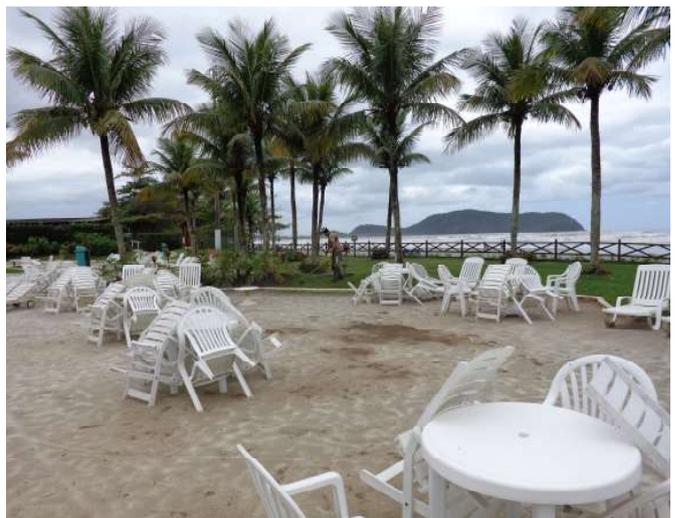
**11** - Continuar a manutenção dos canteiros e corte da grama;

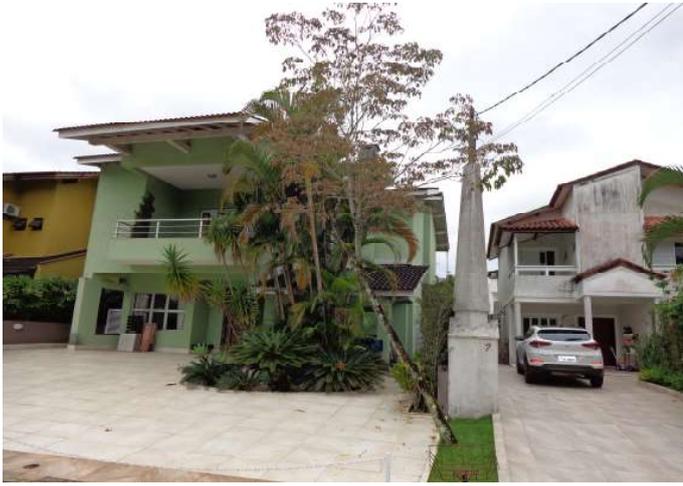
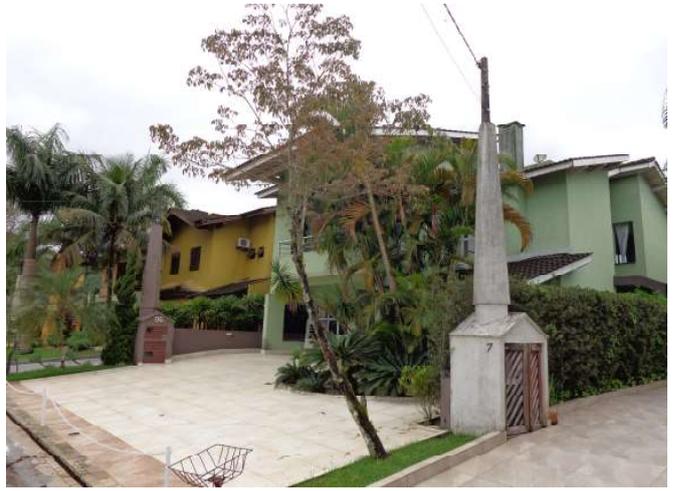
**12 - Mod I - Casa 07** - Árvore da arborização, trata-se de um Ipê roxo, que é caducifloio (perde as folhas durante uma parte do ano), não está atacado por pragas ou doenças, porém é de grande porte. O solo do local é muito úmido devido ao lençol freático e arenoso, a árvore não está se sustentando, já bastante inclinada e com risco de tombar; melhor seria a substituição por espécie de menor porte;

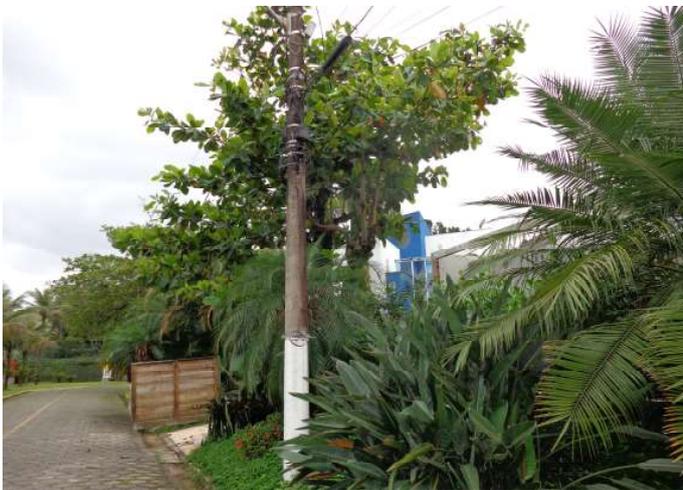
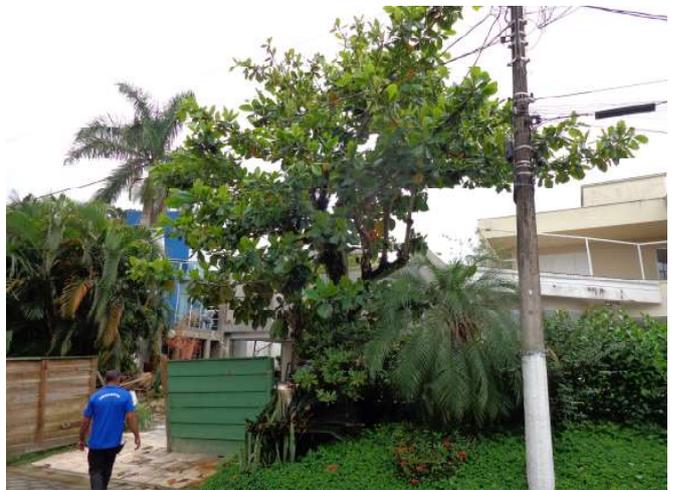
**13 - Mod III - Casas 02 e 03 -** Árvore, um chapéu de sol, que foi atacada por cupins, mas já foi tratada. É necessária retirada do ninho dos cupins para que não seja ocupado por formigas ou abelhas. A poda dos galhos que estão atingindo a fiação deve ser solicitada à empresa de energia, dada a necessidade do desligamento da rede para execução do serviço;

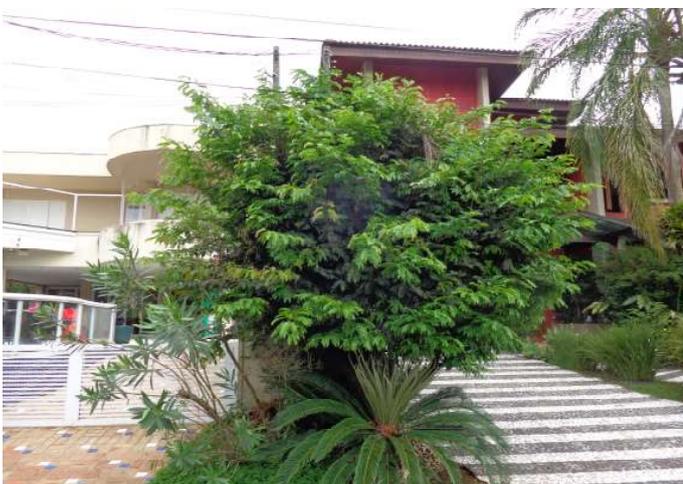
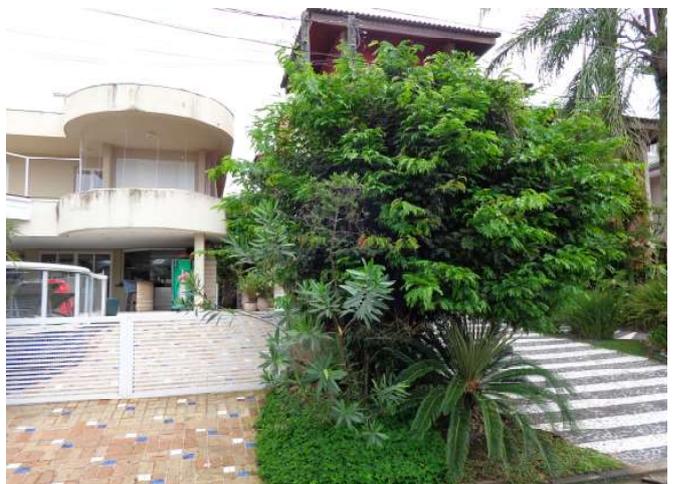
**14 - Mod III - Casas 03 e 04 -** Árvore da arborização, uma calliandra (arvoreta muito indicada para plantio em pequenos espaços), como não foi conduzida tecnicamente teve um crescimento aleatório e precisa de podas para não atingir a fiação;

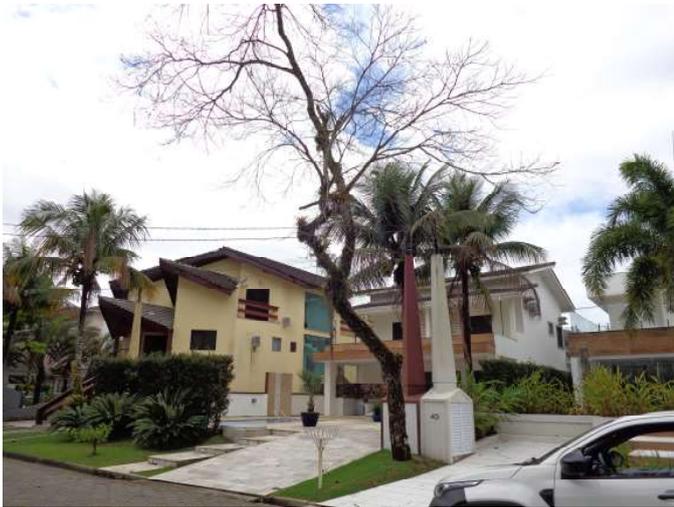
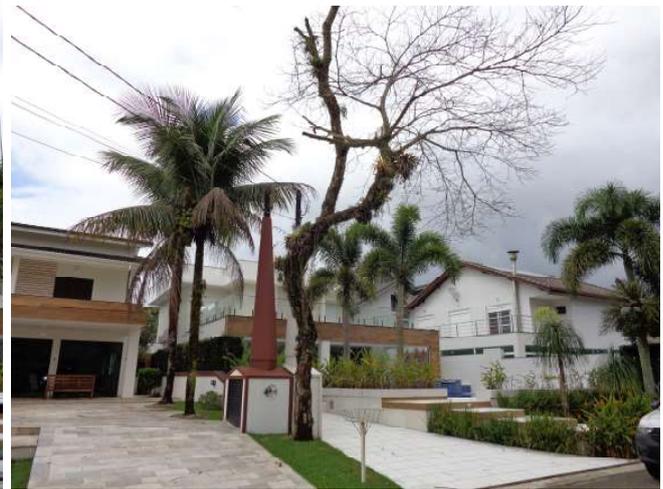
**15 - Mod-II - casas 44 e 45 -** Retirar galhos mais altos da sibipiruna que estão secos e podem quebrar com o vento;
