Ao  
**Condomínio Hanga Roa**  
**Bertioga/SP**  
A/C.: Srs. Armando - Condesmar - Rosana - Ronaldo

**Ref.: Condomínio Hanga Roa**  
**Técnico: Vitor Otavio Lucato**

Visita técnica realizada em 06/11/2023 acompanhada pelo Sr. Ronaldo, quando em conjunto, elencamos os serviços a serem priorizados na manutenção dos jardins do Condomínio.

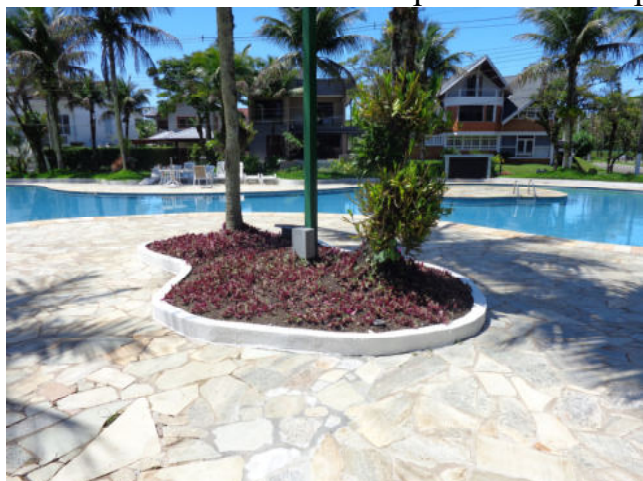
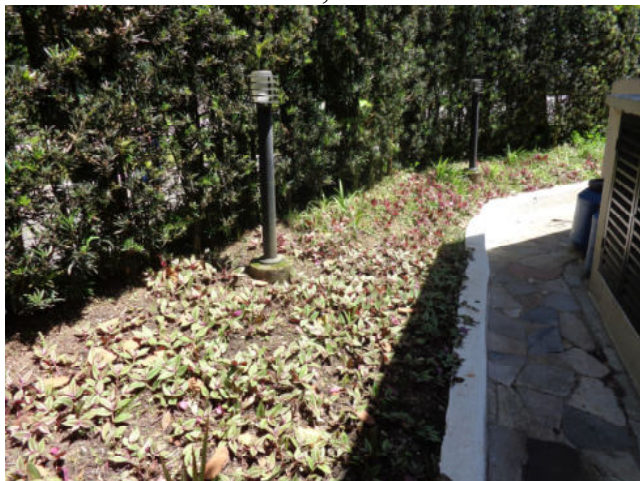
**01 - Clube** – Canteiros recuperados com o plantio de tradescancia;

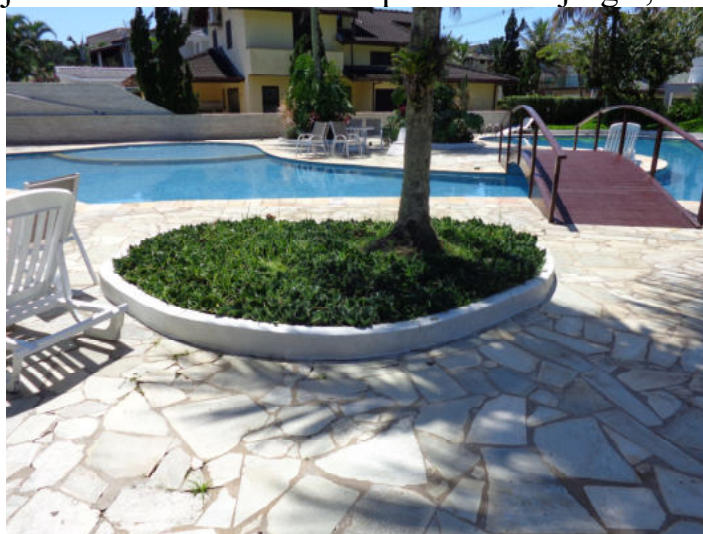
**02 - Clube** – Despraguejar os canteiros de mini espada de são jorge ;

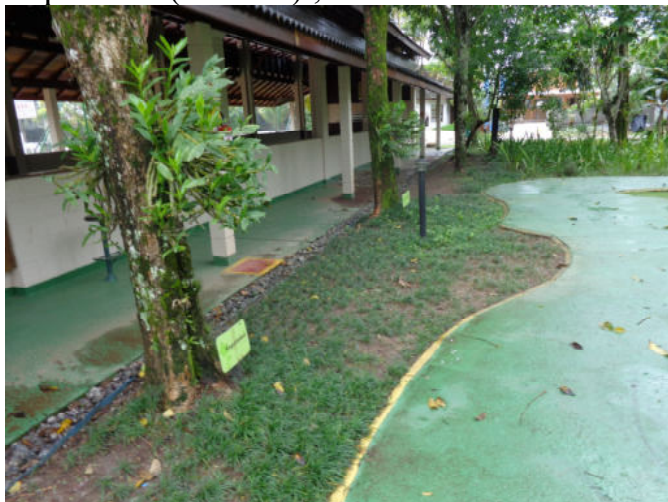
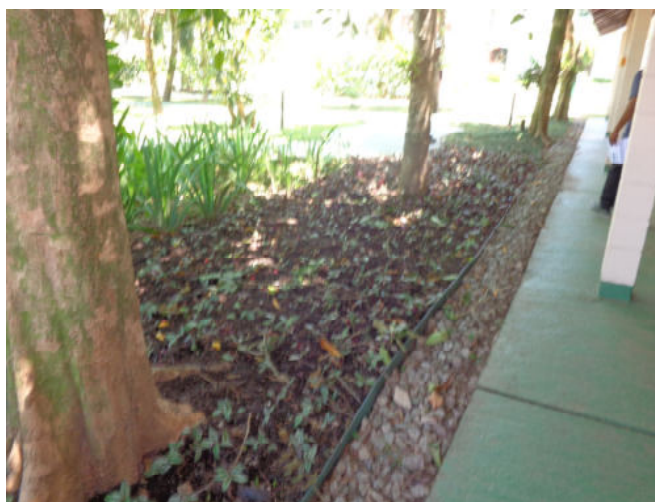
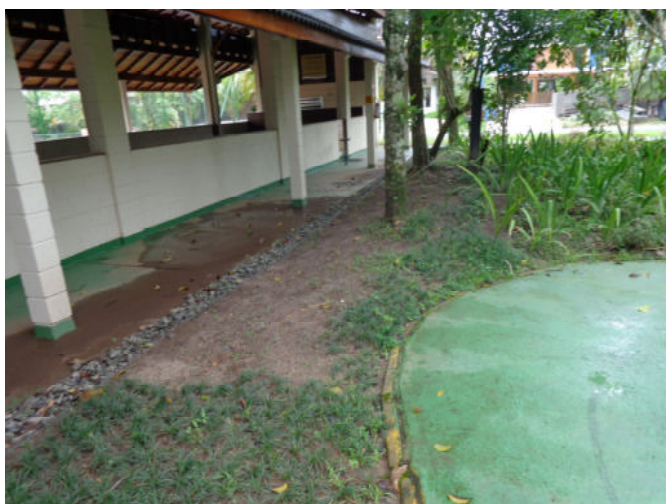
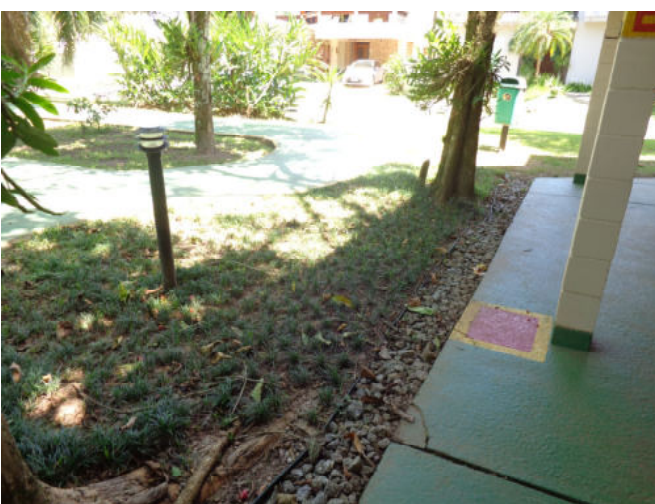
03 - **Bosque** – Recuperação dos canteiros proximos da quadra de bocha, antes e depois.  
Foi plantada grama preta em parte dos canteiros, nos demais espaços plantar mudas de trapoeraba (lambari) ;

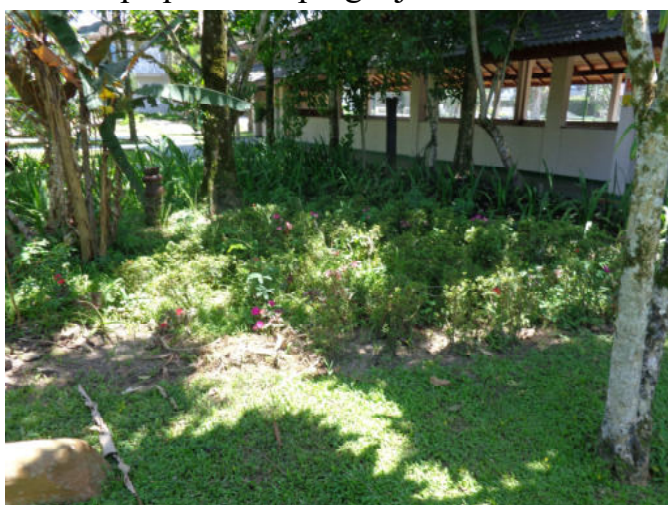
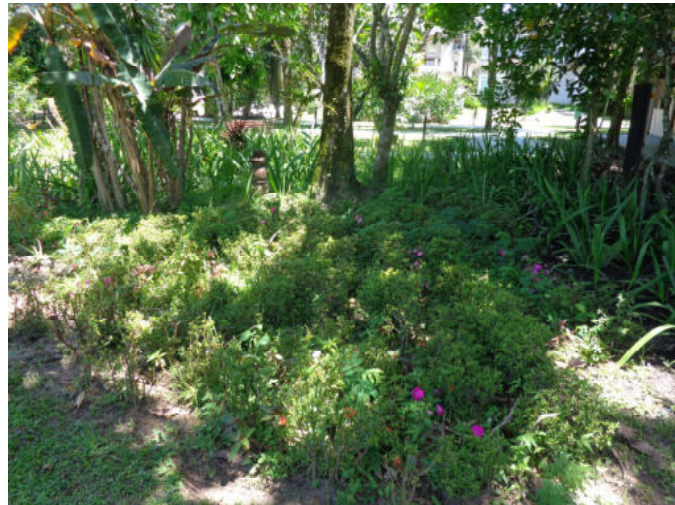
04 – **Bopsque** – Despraguejar o canteiro de mini ixoras;

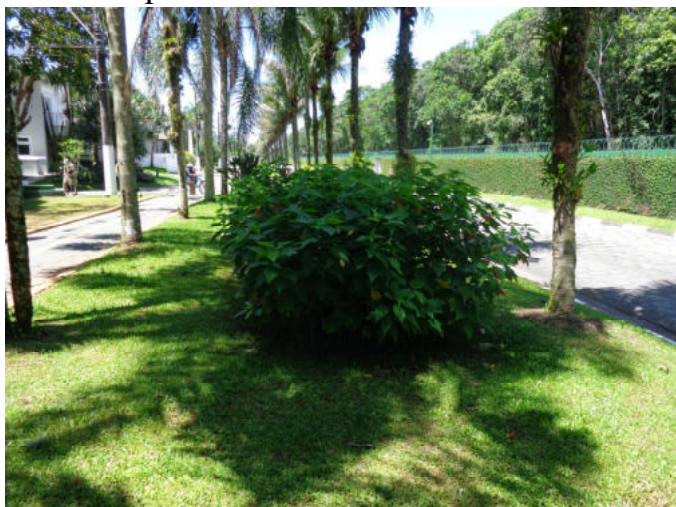
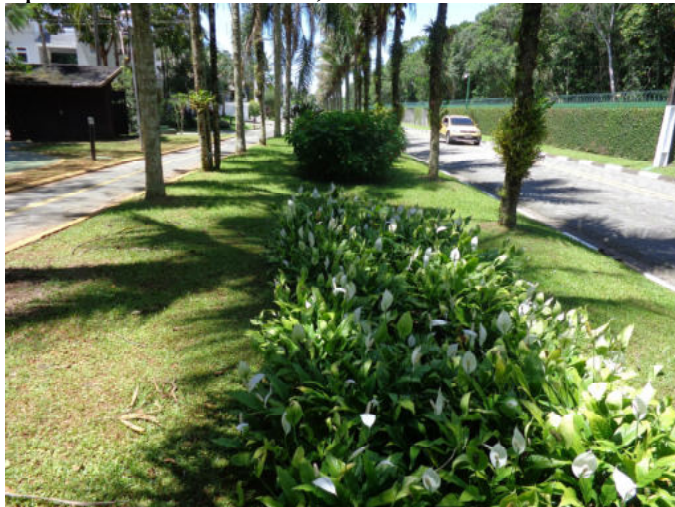
05 – Bosque – Podar os malvavisco do canteiro próximo da ciclovia;

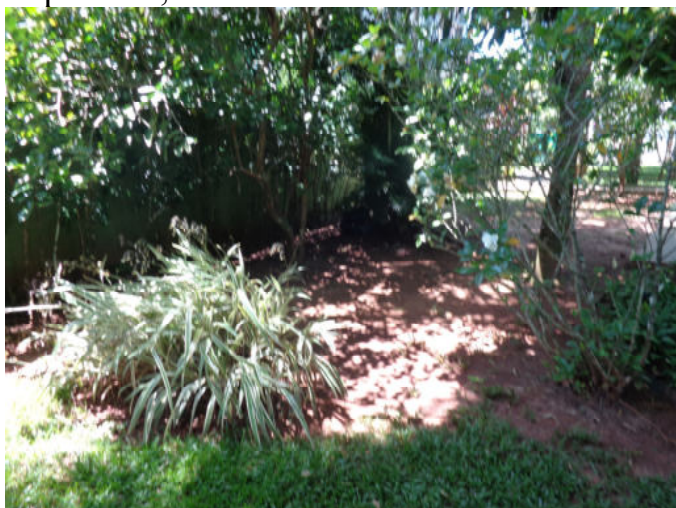
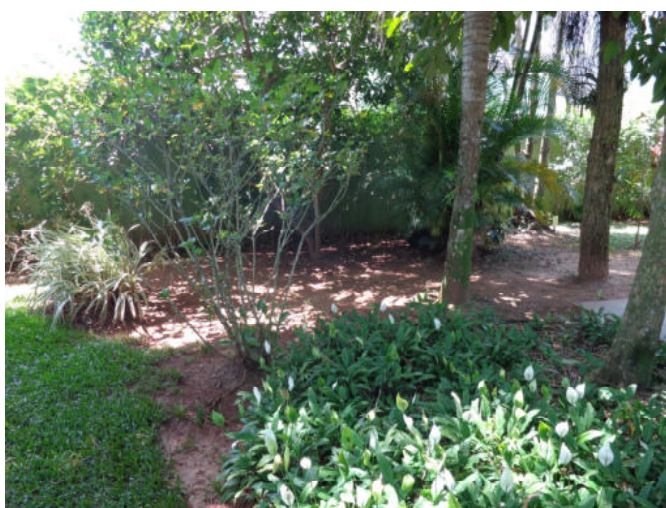
06 - **Playground** - Escarificar solo, adubar com composto orgânico e plantar mudas de trapoeraba;

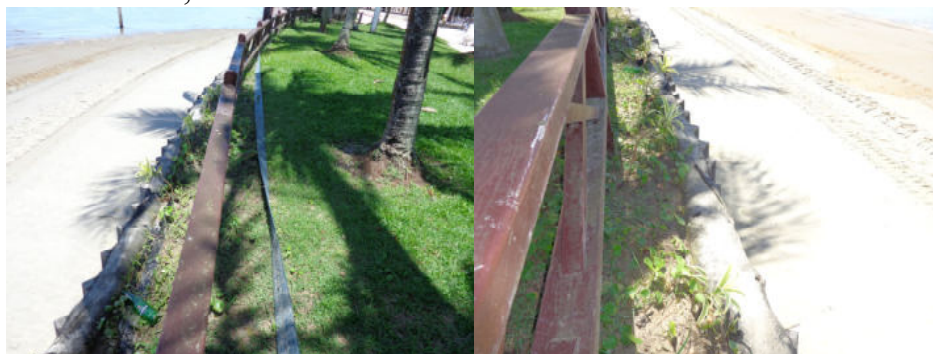
07 - **Praia** – Com constantes ressacas e ventos fortes, em alguns pontos dos canteiros que fazem divida entre condomínio e a praia a vegetação não consegue se adaptar e se desenvolver , melhor cultivar as plantas denominadas (dicondras) não são consideradas ornamentais, mas se adaptam muito bem a solos arenosos e salinos e aparecem espontaneamente no local;

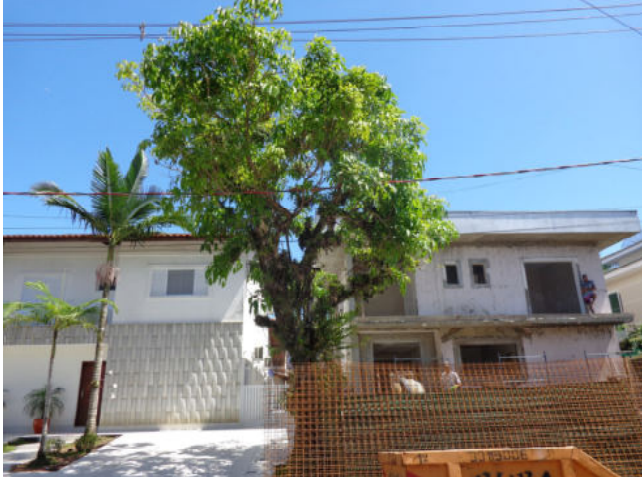
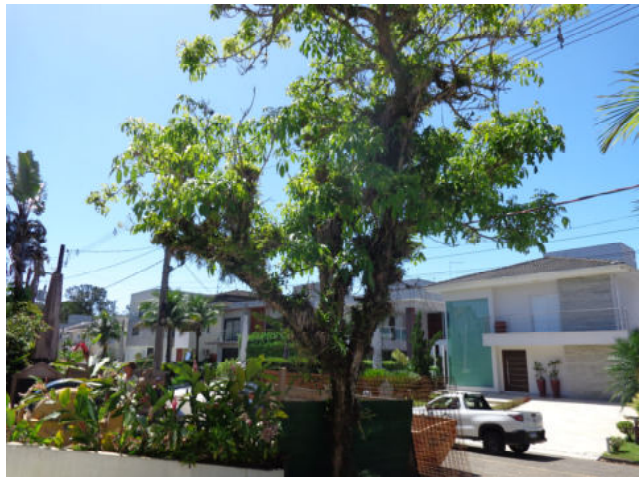
**08 - Mod I casa 21** - A árvore da arborização urbana é um Ipê Rosa, que já foi bastante podado e apresenta galhas em seus galhos, o que pode comprometer seu estado fitossanitário, a orientação é a poda dentro da técnica dos galhos contaminados;

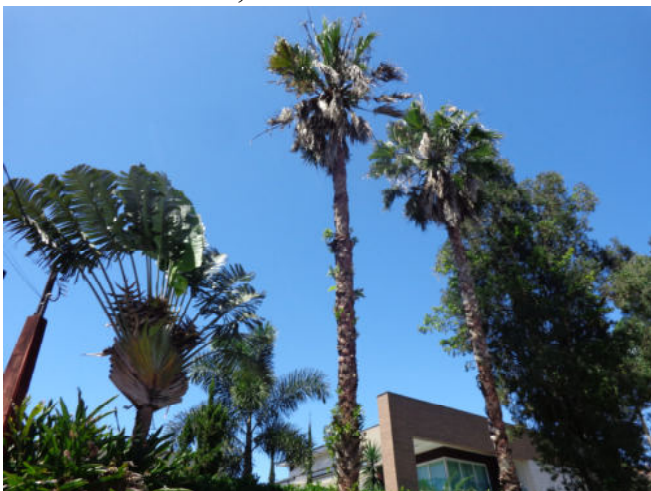
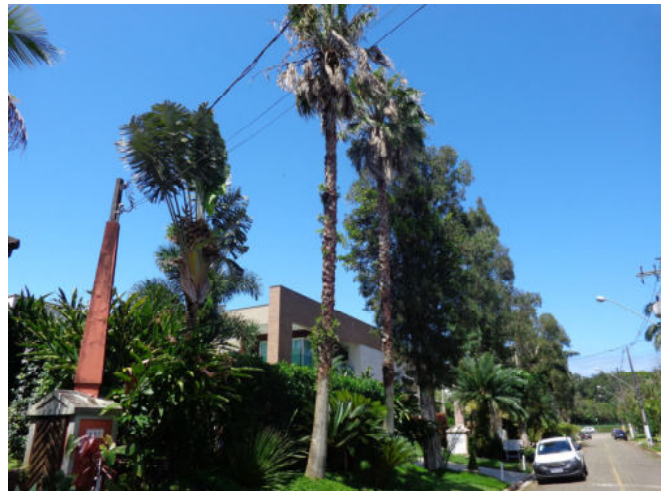
**10 - Mod I - casa - 129** - Trata-se de duas palmeiras em processo de morte, não apresentam ataque de pragas ou doenças, causa mais provável é o final de ciclo ou devido ao porte, suas raízes terem atingido o lençol freático, esses indivíduos não toleram o excesso de umidade. Nossa orientação foi a remoção e plantio de espécie de menor porte, ou plantio de trepadeiras em seus troncos;

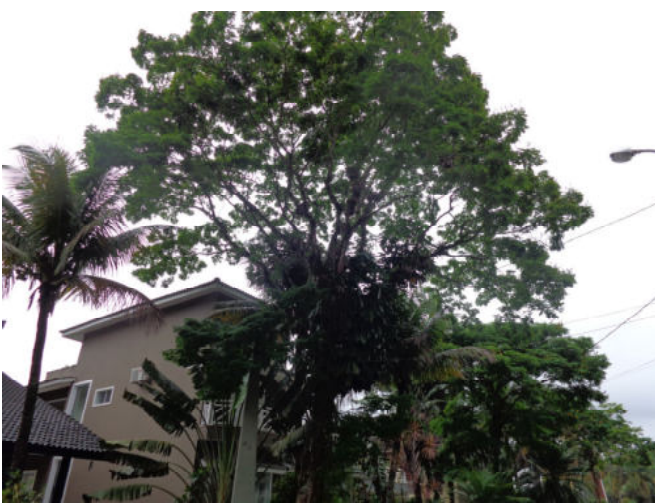
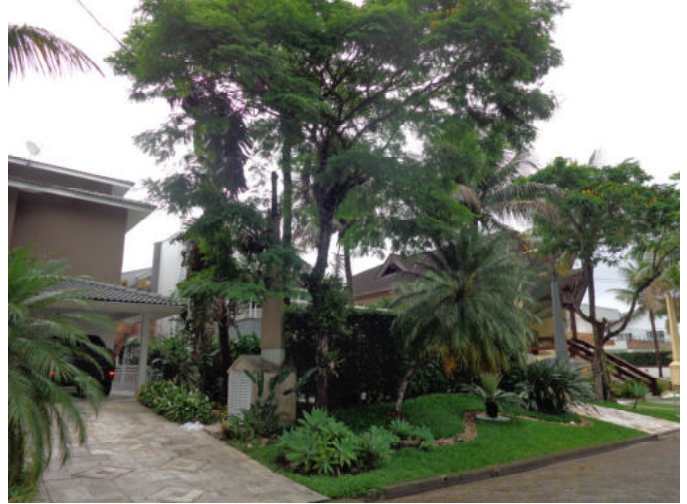
**10 - Mod I casa 40 e 41** - As árvores da arborização são da espécie Sibipiruna, ambas estão saudáveis, não apresentando ataque de pragas ou doenças, não correm risco iminente de queda, estão com todo vigor e no seu porte adulto.

Os proprietários solicitam poda drástica em ambos os indivíduos, esclarecemos que a poda pode ser realizada, porém pode comprometer a vida desses vegetais, e que as podas drásticas sempre deixam as plantas mais fracas e susceptíveis ao ataque de pragas e doenças, e que as árvores que mais caem nas cidades são aquelas que receberam podas drásticas.

Ficando a autorização a critério do conselho do condomínio;

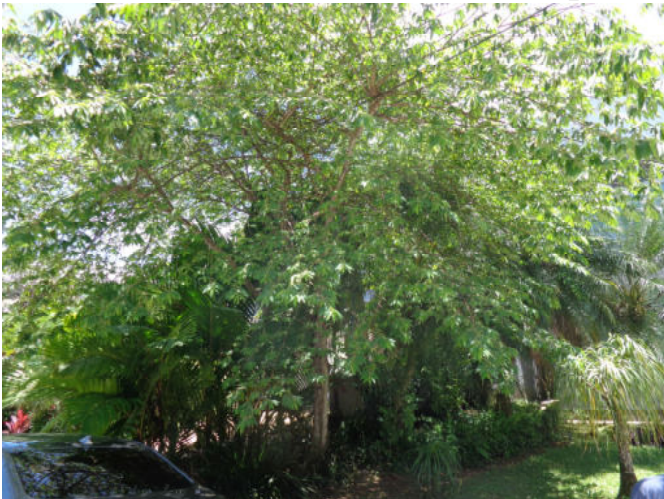
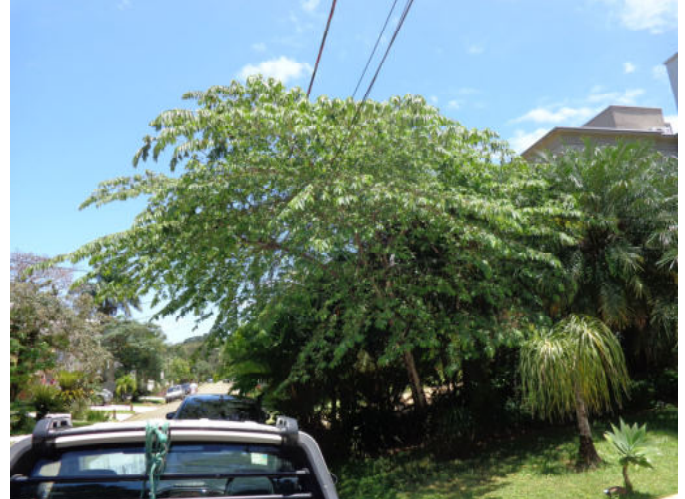
**11 - Mod II - casa 58 - 59** – Trata-se de uma árvore (calabura) de pequeno a médio porte, parte de seus galhos estão próximos da fiação, podendo ser retirados sem risco por serem ainda finos e pouco lenhosos;
