Ao
Condomínio Hanga Roa
Bertioga/SP
A/C.: Srs. Armando - Condesmar - Rosana - Santos

Ref.: Condomínio Hanga Roa
Técnico: Vitor Otavio Lucato

Visita técnica realizada em 08/07/2022 acompanhada pelo Sr. Almir, quando em conjunto, elencamos os serviços a serem priorizados na manutenção dos jardins do Condomínio.

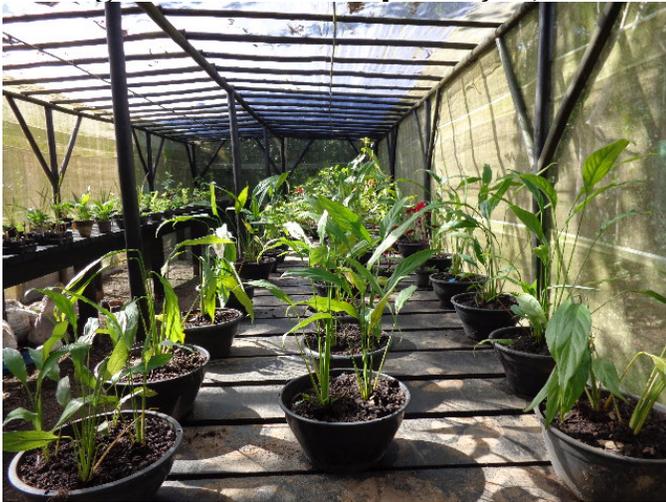
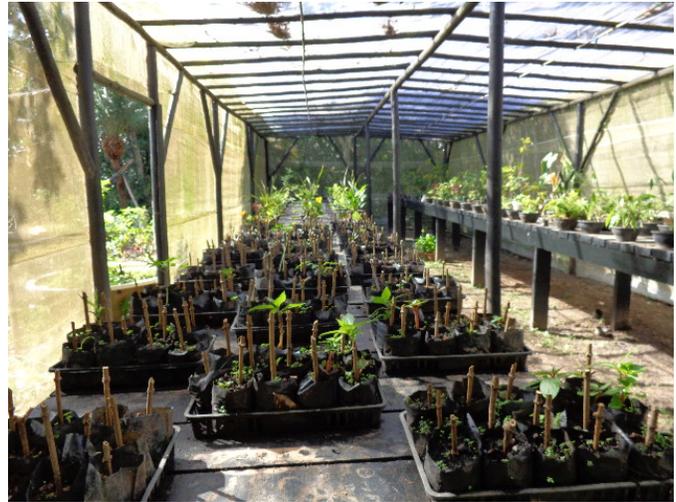
Vista geral: Viveiro em produção;

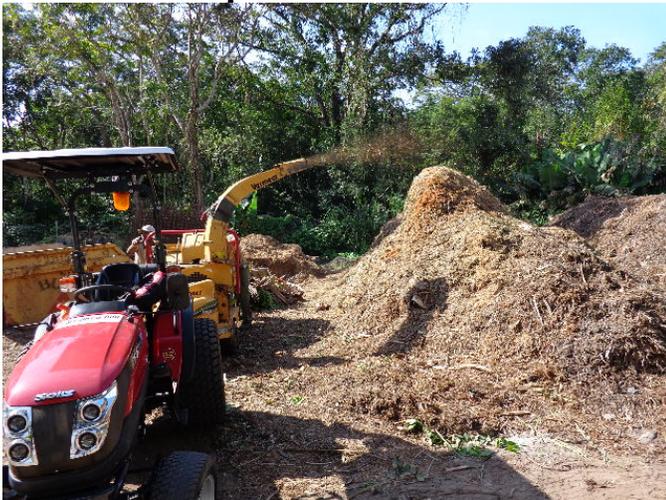
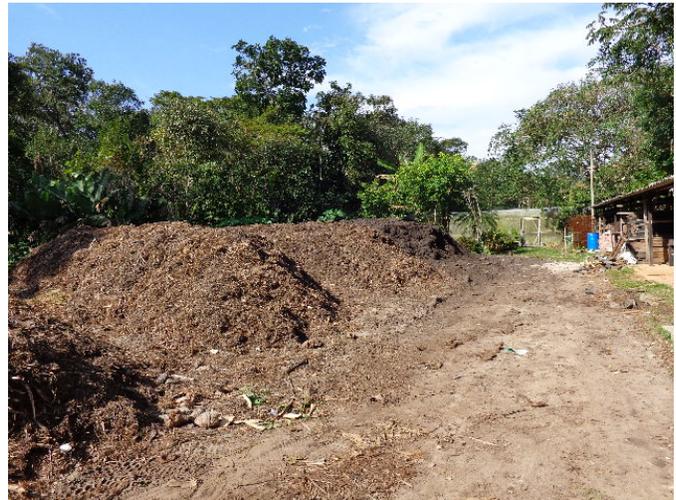
Leiras de composto

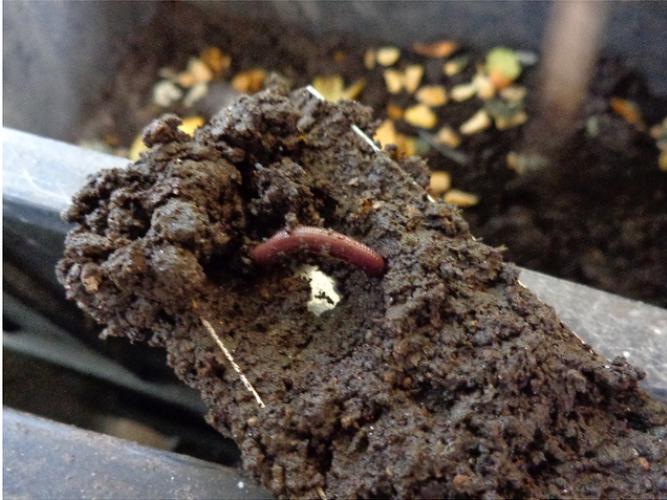
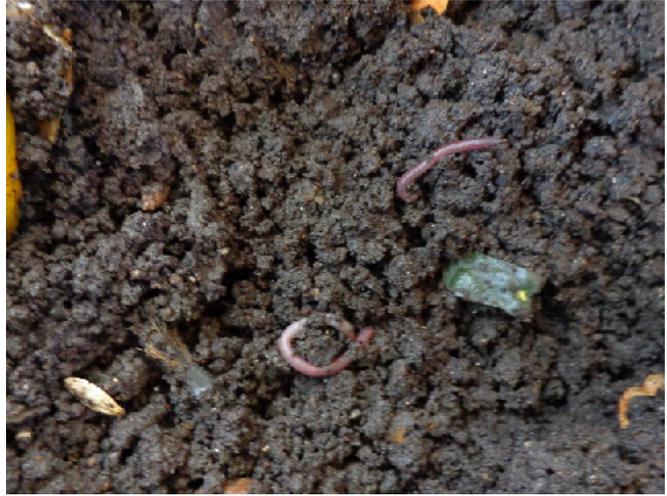
Criação de minhocas e humus - As minhocas estão se reproduzindo e produzindo humus;

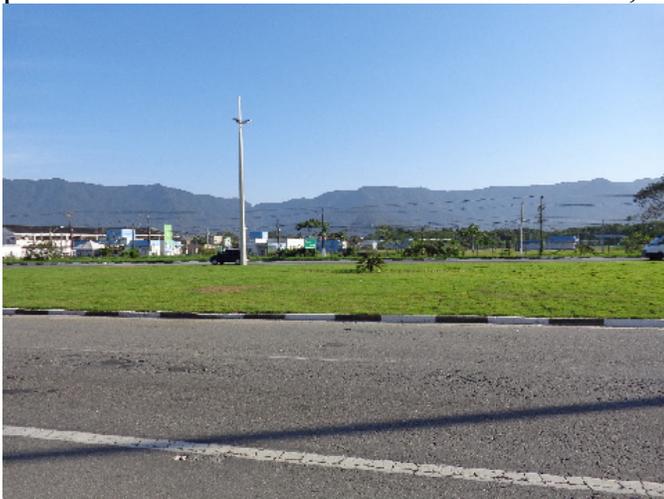
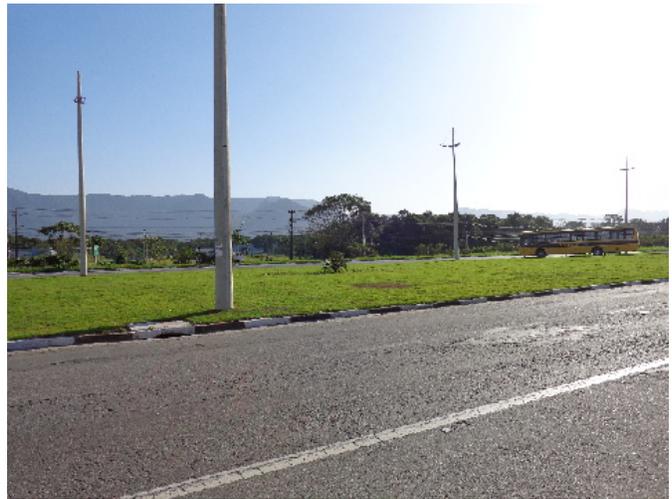
Trevo - Mudras de lírios amarelos foram multiplicadas nos viveiros e disponibilizadas para plantio no trevo em frente ao Condomínio;

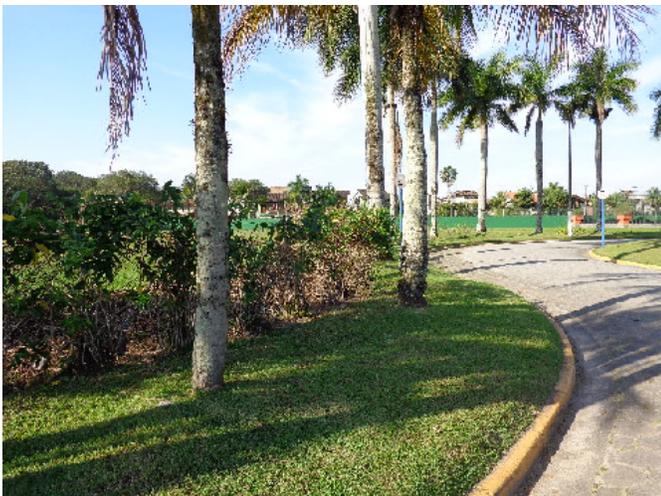
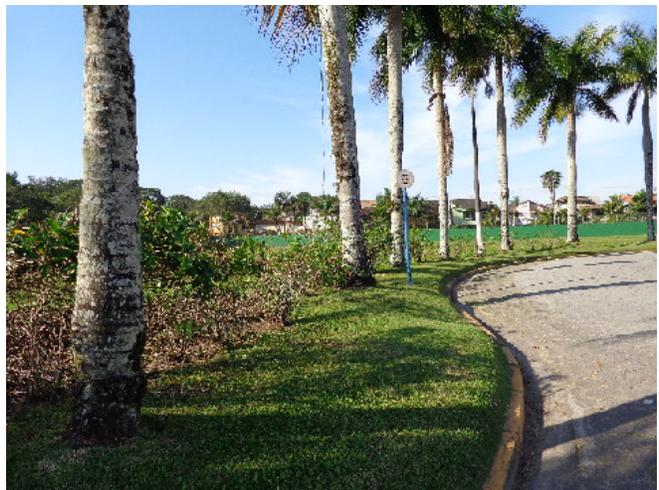
Estacionamento - Canteiro de alamandas foi limpo e despraguejado;

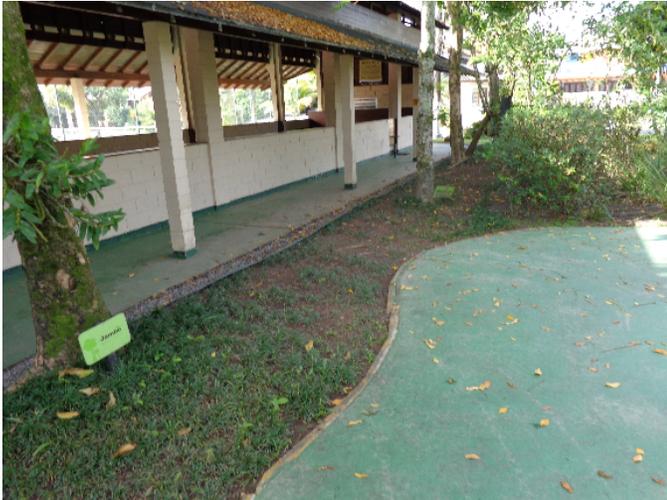
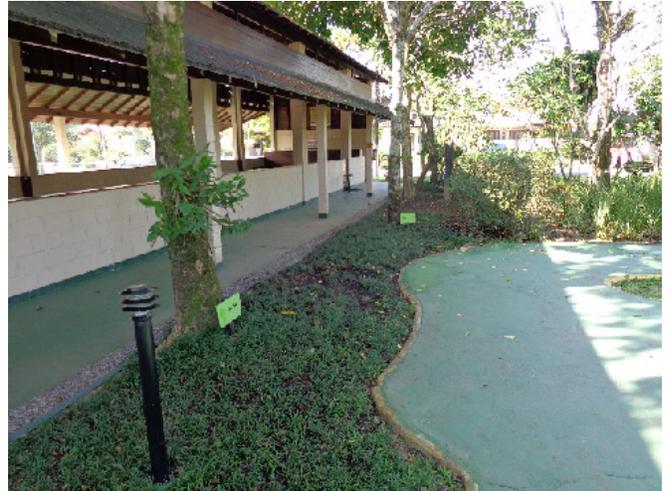
Bosque - Canteiros de grama preta foram recuperados - Antes e Depois;

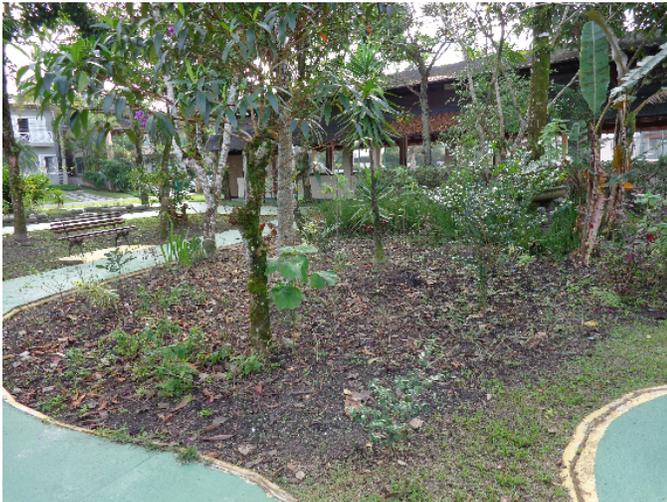
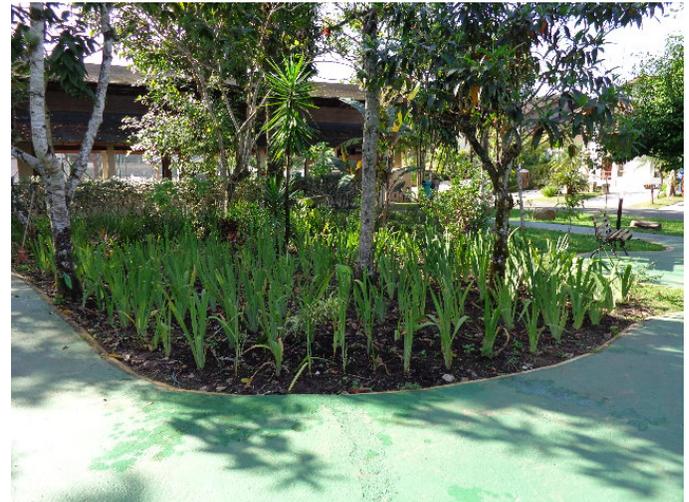
Plantio de neomaricas em canteiros sem vegetação - Antes e Depois;

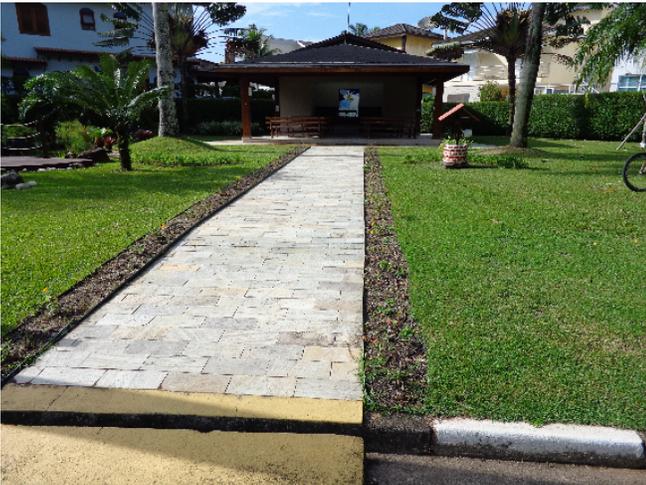
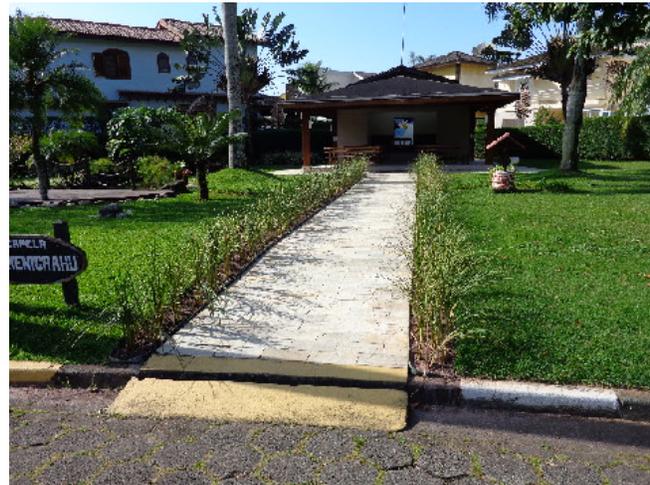
Capela - Plantio de moreia na entrada da capela - Antes e Depois

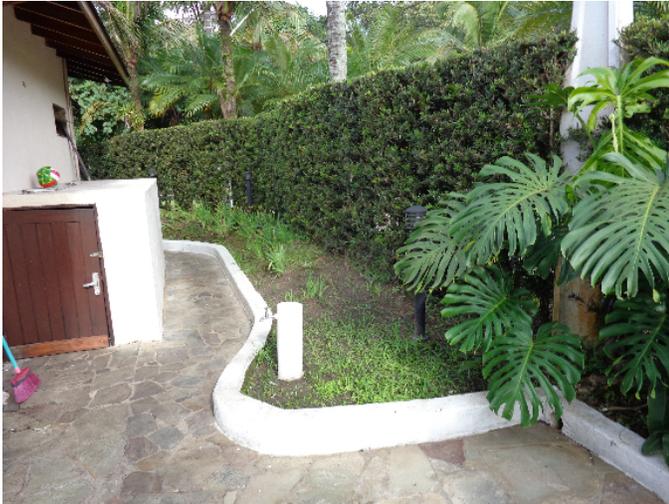
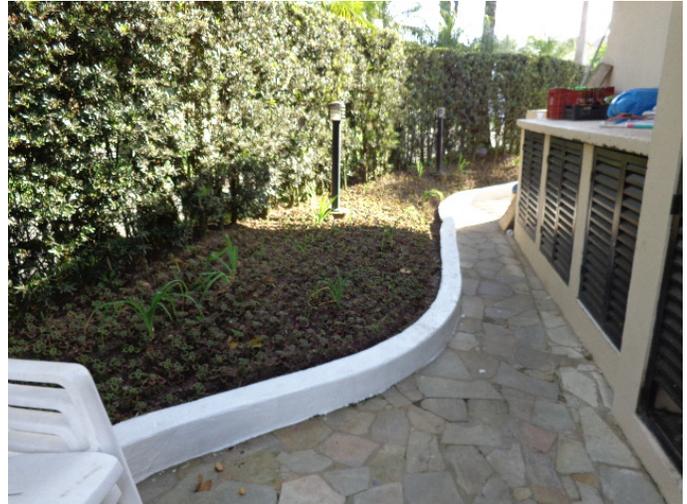
Clube - Plantio de coléus nos canteiros perto da cozinha - Antes e Depois;

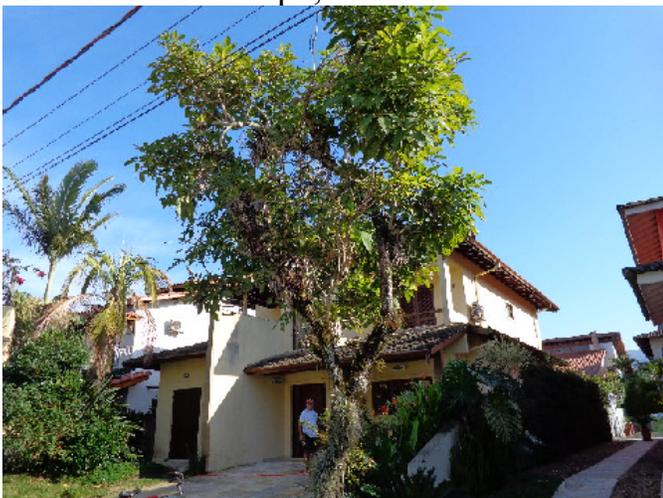
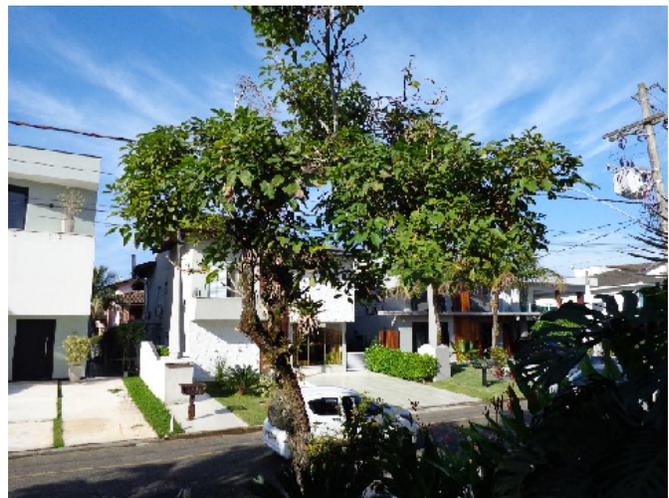
Mod. I - casa 24 - Trata-se de um Ipê rosa que está saudável; devido as podas, apresenta ramos secos e sem folhas. O mesmo deve receber podas de formação, retirando ramos secos e arredondando a copa;

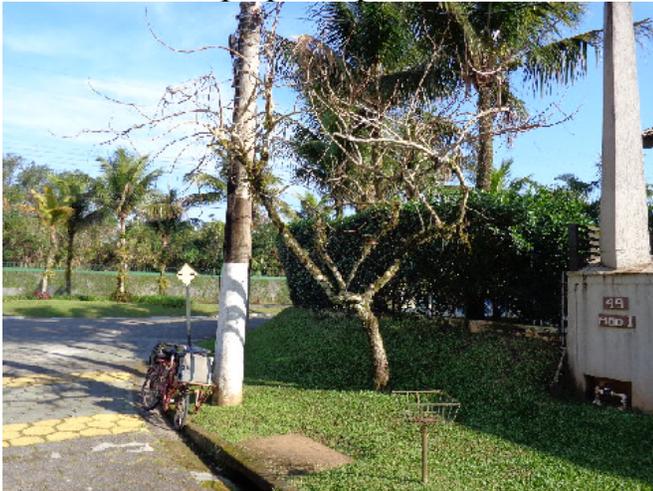
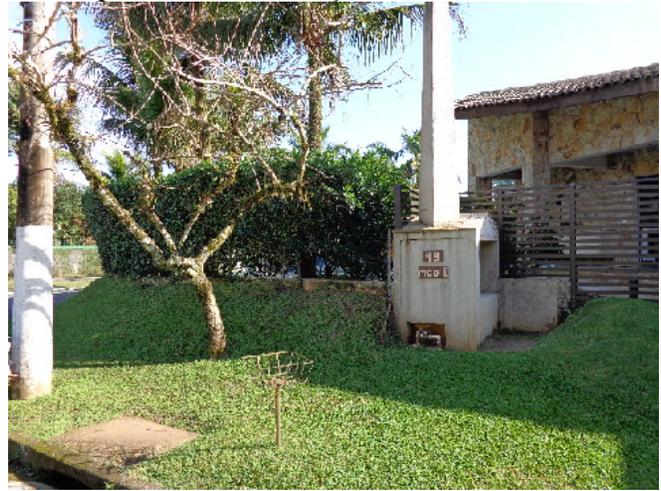
Mod I - casa 49 - No local encontramos uma árvore que já está morta e totalmente seca. Remover e plantar uma nova muda que pode ser (Jasmim do Caribe) que possui flores brancas e é de pequeno porte e suas raízes não comprometem o calçamento;

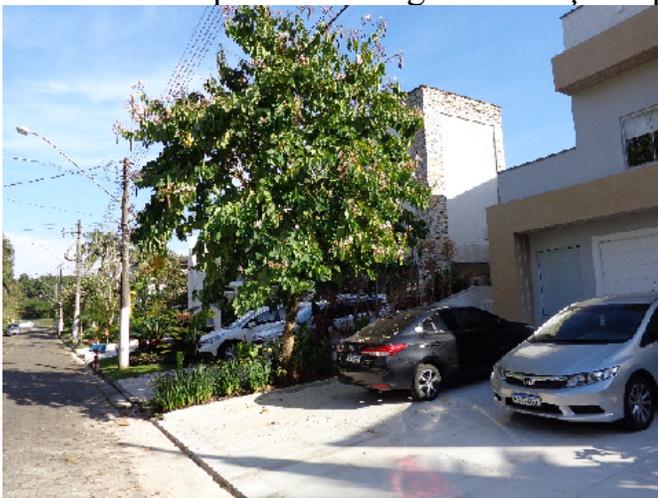
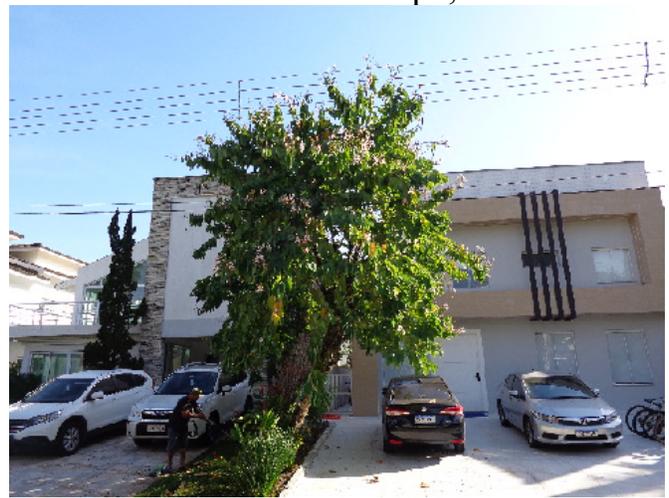
Mod I - Casa 120 - Trata-se de uma árvore denominada (Pata de Vaca), está sadia e florescendo, não apresentando ataque de pragas ou de doenças, pode ser efetuada poda para retirar ramos que estão atingindo a fiação e para o arredondamento da copa;

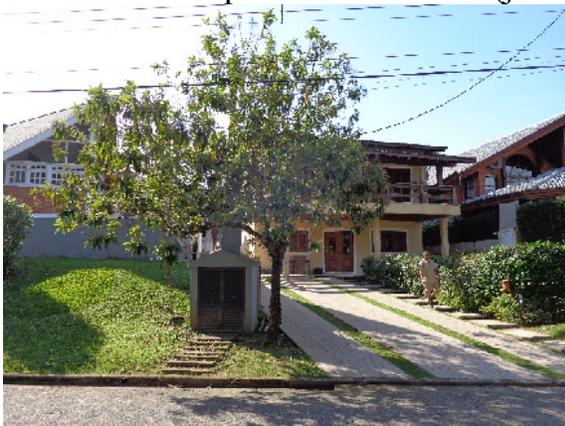
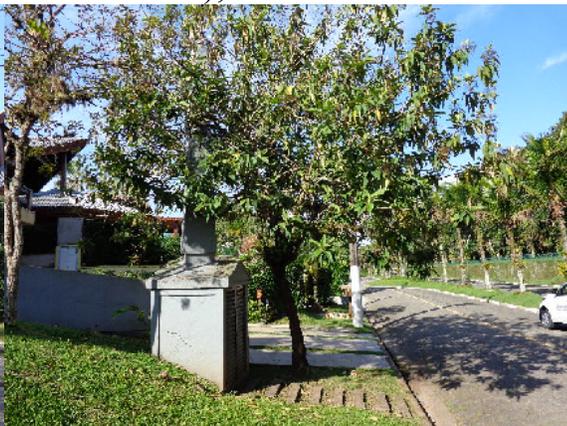
Mod I - casa 165 - Trata-se de uma (Calicarpa) que está sadia, não apresentando ataque de pragas ou de doenças. A justificativa é de uma obra e não conseguimos identificar como a árvore poderia atrapalhar. Caso o proprietário mostre como a árvore vai dificultar a obra, pode ser substituída por uma muda de (jasmim do Caribe);

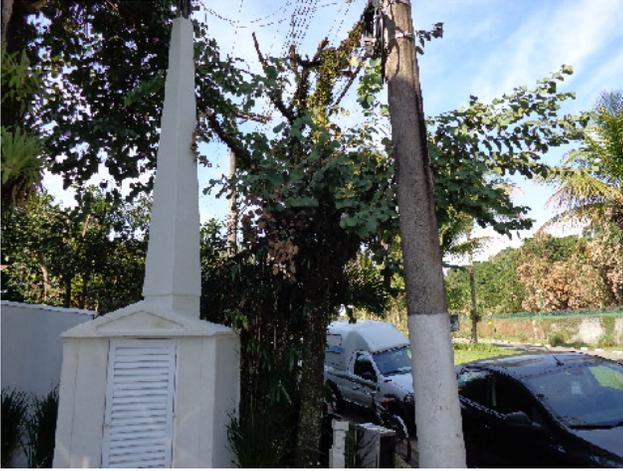
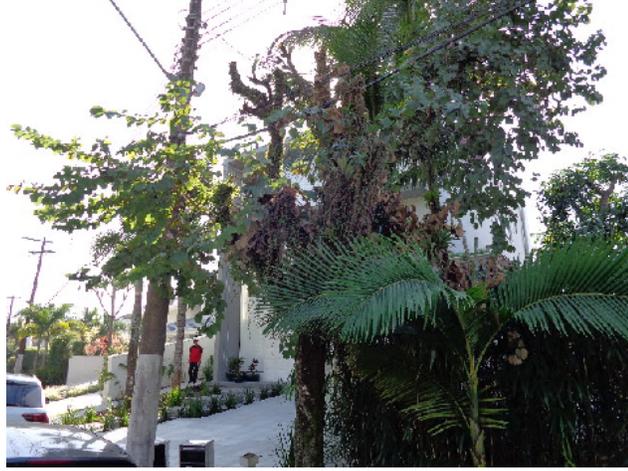
Mod II - casa 78 - Trata-se de uma Pata de Vaca que recebeu podas da concessionária de energia (Eleckro). Podas totalmente fora da técnica e mutiladoras. A árvore está fora do equilíbrio e quando rebrotar vai atingir a fiação.

Nossa orientação é a remoção e substituição por outra espécie que seja mais adequada ao local (Jasmim do Caribe)
